Rapport d'expertise :

Problématique d'érosion côtière sur la plage de l'Etang-Salé au niveau de la Pointe des Sables

A		BRGM/RP-69862-FR
Ame		Avril 2020
Cadre de l'expertise :		
Appuis aux administrations		Appuis à la police de l'eau □
Catastrophe naturelle		Autres 🖂
Date de réalisation de l'exp	ertise	: 02/04/2020
Localisation géographique	du su	jet de l'expertise : Plage de
l'Etang-Salé Auteurs BRGM : R. Belon	hib-2 d7-hia	htb-2 h3a
Demandeur : Communauté	Interd	communale des Villes
Solidaires (CIVIS)

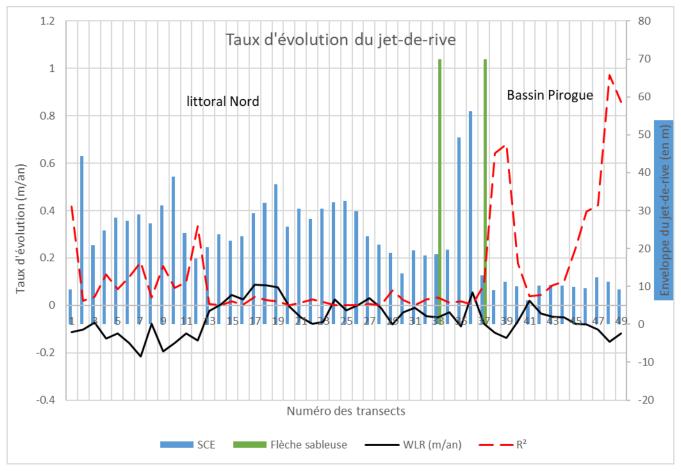
Une analyse du taux d'évolution montre à la fois son hétérogénéité le long du littoral avec un taux compris en -0,22 m/an et +0.09 m/an mais également que la loi statistique n'est pas vraiment représentative de l'évolution du trait de côte car le coefficient de détermination (R²) est plus proche de 0 que de 1. Ceci est synonyme d'une forte variation du trait de côte (jet-de-rive) avec des alternances de phases d'avancée et de recul. Tous ces éléments montrent bien que nous ne sommes pas sur un secteur présentant une érosion chronique régulière.

Illustration 7 – Taux d'évolution du jet de rive sur la cellule sédimentaire

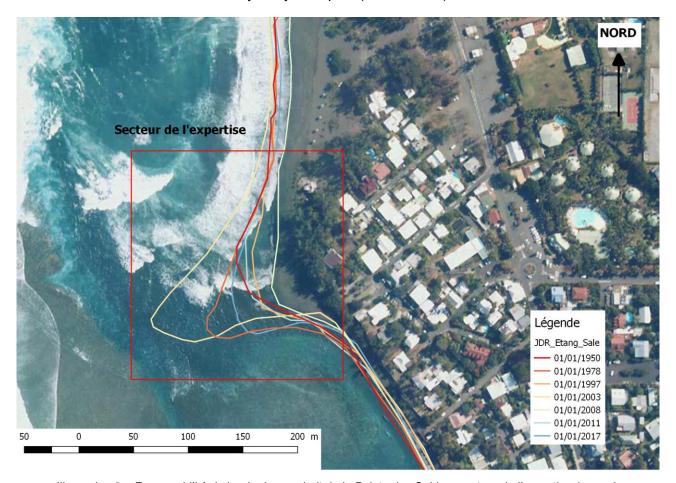
La forte mobilité du jet-de-rive pourrait s'expliquer par des échanges sédimentaires longitudinaux à la côte en lien avec les conditions hydrodynamiques (Illustration 8).

Illustration 8 – Forte mobilité du jet de rive au droit de la Pointe des Sables, secteur de l'expertise (zone de formation/évolution d'une flèche sableuse)

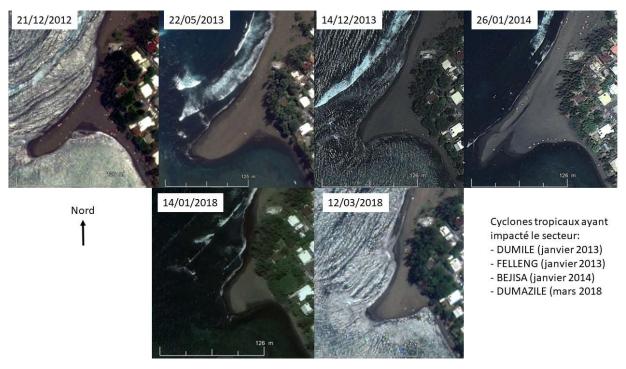
La dynamique de la flèche sableuse illustre bien les échanges sédimentaires longitudinaux précités. A titre d'illustration, une analyse basée sur des images ©GoogleEarth encadrant les derniers épisodes cycloniques récents qui ont générés des houles en provenance du Nord semble montrer des apports sédimentaires alimentant la flèche sableuse (Illustration 9).

Illustration 9 – Dynamique de la flèche sableuse au niveau de la Pointe des Sables (©GoogleEarth)

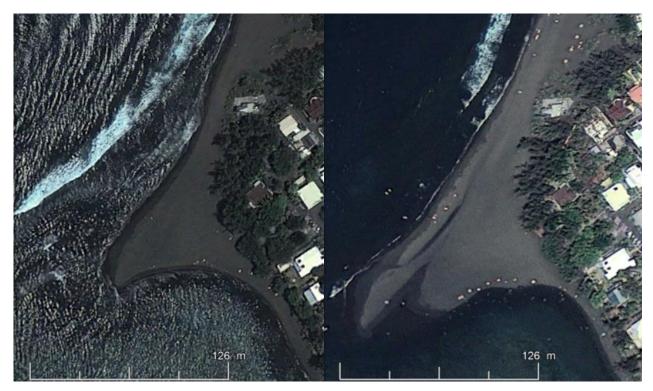
On peut donc considérer que ce dernier évènement est donc responsable de la situation observée le 26/01/2014, à savoir un apport conséquent de sédiments en provenance du Nord qui élargit la plage (une trentaine de mètres) tout en accentuant la flèche sableuse avec un allongement d'une quarantaine de mètres (Illustration 13).

Illustration 13 – Images ©GoogleEarth du 14/12/2013 (à gauche) et du 26/01/2014 (à droite)

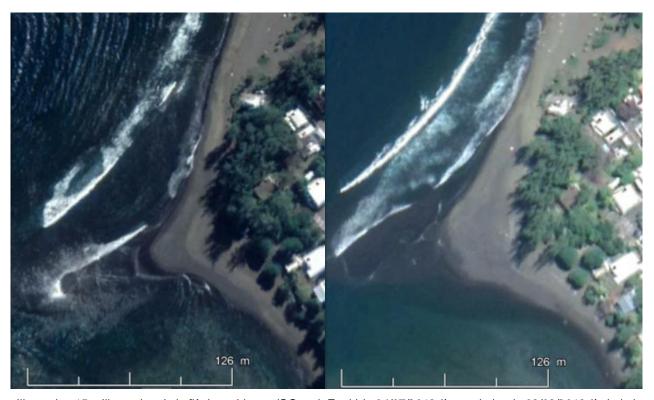
La première période est caractérisée par une houle dont la direction de provenance est de l'ordre 200° (Sud-Sud-Ouest) avec un pic de houle (Hs) estimé à 4,7 m (Illustration 14). Les images ©GoogleEarth qui encadrent cette période montre une modification de la morphologie de la flèche. En effet, elle semble se raccourcir de quelques mètres (5 m environ) et s'élargir de quelques dizaines de mètres (20 à 30 m) en se déplaçant vers le Nord (Illustration 15).

Illustration 15 – Illustration de la flèche sableuse (©GoogleEarth) le 04/07/2019 (à gauche) et le 03/08/2019 (à droite).

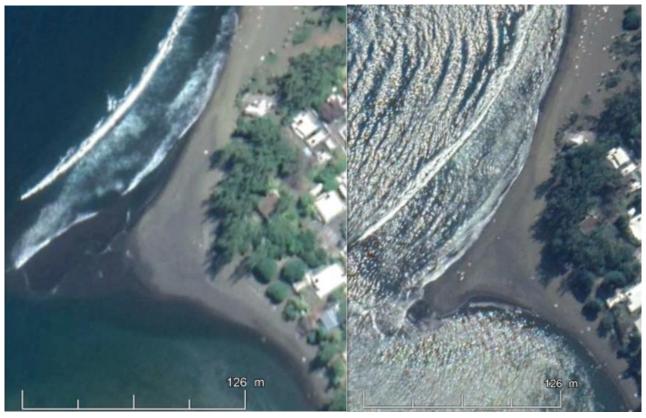
La période qui suit est caractérisée par la présence d'une houle de plus faible hauteur significative (Illustration 16, Hs =2,8 m) qui de ce fait ne semble pas faire évoluer la flèche de la même manière que lors de la période précédente. La flèche semble plutôt se creuser et s'étirer vers le Sud sans pour autant semble-t-il bénéficier d'apports sédimentaires (Illustration 17). Il est probable que cette évolution morphologique soit engendrée par la réfraction de la houle sur la barrière récifale qui tend à éroder l'extrémité de la flèche.

Illustration 17 – Illustration de la flèche sableuse (©GoogleEarth) le 03/08/2019 (à gauche) et le 15/08/2019 (à droite).

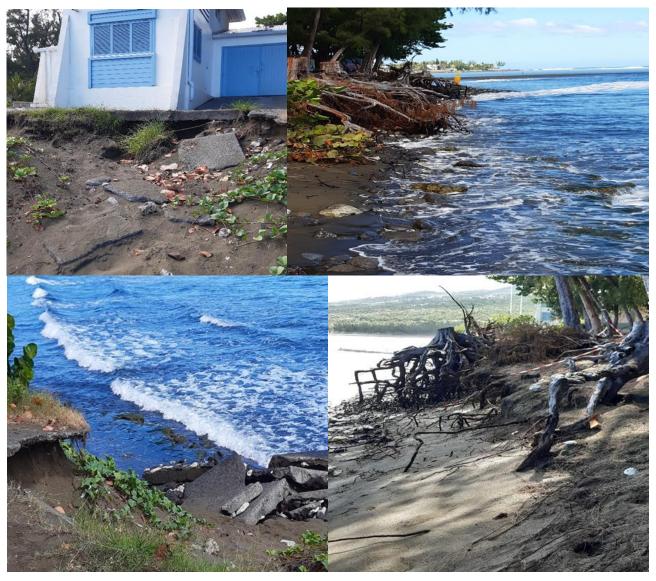
Depuis début février 2020, un phénomène d'érosion côtière se traduisant à la fois par un recul du trait de côte et une baisse du niveau de plage semble impacter particulièrement le secteur de la Pointe des Sables menaçant localement des habitations et la forêt adjacente (Illustration 19).

Illustration 19 – Photos prises de la zone par la CIVIS (poste de secours menacé par l'érosion à gauche, érosion marquée au sud du poste de secours avec les racines de filaos mises à nues à droite)

- De nettoyer la zone en érosion :
 - En enlevant les débris des infrastructures en béton qui peuvent présenter un danger pour les usagers;
 - En coupant/arrachant les racines de filaos mises à nu qui peuvent accentuer le phénomène d'érosion et de prévenir d'éventuelles chutes d'arbre;
- De sécuriser l'accès et la circulation du public par des panneaux d'information relatifs au danger occasionnés par l'érosion (impact des vagues, présence potentielle de débris, chute d'arbre);

- Mettre en place un suivi au droit du poste de secours pour anticiper rapidement toute menace de dégâts ou ruine pouvant menacer les usagers ;
- Envisager le déplacement du poste de secours sur un secteur plus en retrait et modifier sa structure afin qu'elle puisse être modulable et mobile si le phénomène devait se répéter.

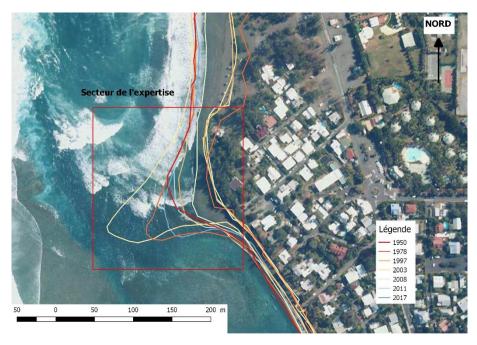
L'analyse faite précédemment révèle que ce secteur est particulièrement mobile notamment car il se situe sur une flèche sableuse éminemment dynamique sous l'effet des conditions de houles et des transports sédimentaires côtiers associés. De plus, le haut de plage (marqué par la limite de végétation) sur ce secteur est en avancée par rapport au reste du littoral. La largeur de plage est donc plus limitée sur la zone, ce qui la rend plus vulnérable aux fortes houles (Illustration 20).

Illustration 20 – Limite de végétation plus avancée vers la mer au niveau du secteur de l'expertise

De plus, comme ce secteur présente un haut de plage en avancée vers la mer, le phénomène d'érosion est accentué du fait d'une largeur de plage plus limitée, d'un trait de côte plus exposé et d'une tendance naturelle à régulariser la forme du trait de côte.

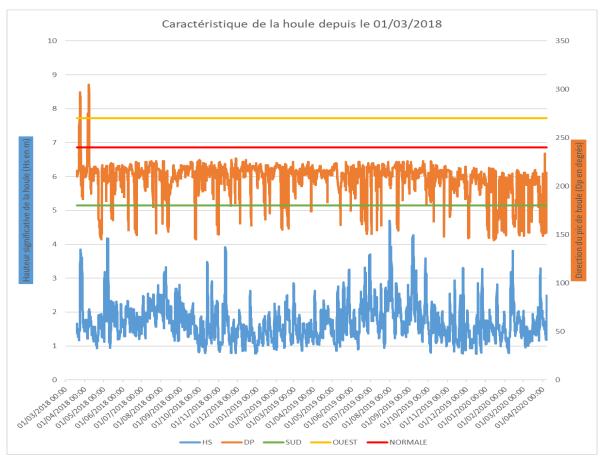
La situation érosive actuelle serait donc principalement due à l'absence depuis plusieurs mois de houles dont les directions de provenance seraient comprises entre 240° et 330°N.

Ainsi, depuis mars 2018, seules des houles australes ont fait évoluer le littoral sableux de ce secteur, sans toutefois permettre d'approvisionner la zone en sédiments (Illustration 21).

Illustration 21 – Caractéristiques de la houle de mars 2018 à avril 2020 (données http://umr-lops.org/marc)

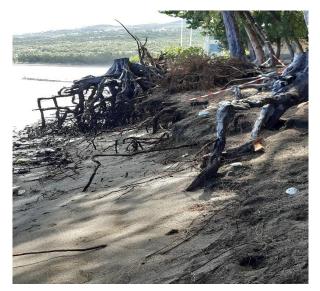
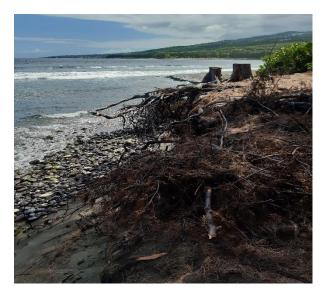
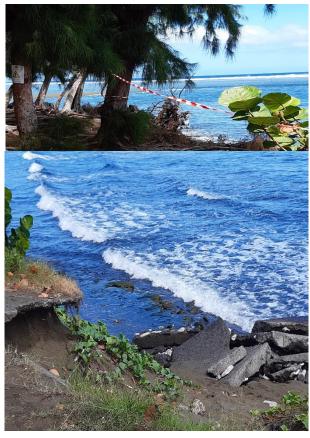
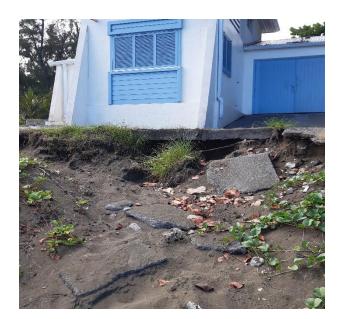
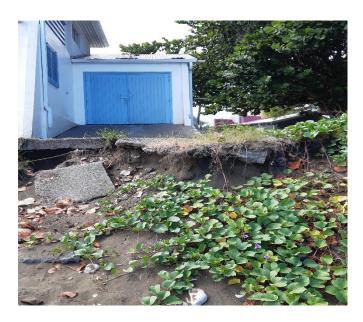
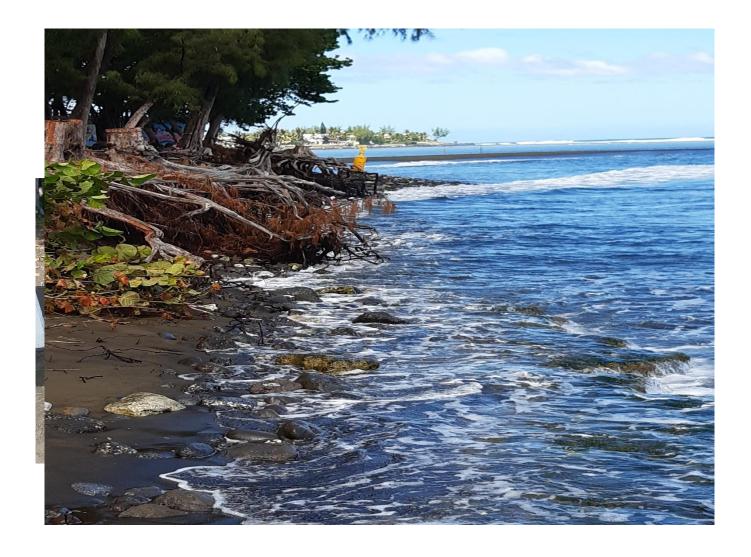
PHOTOS PRISES PAR LA CIVIS ILLUSTRANT LE PHENOMENE D'EROSION DE LA PLAGE DE L'ETANG-SALE

(à proximité poste de secours des MNS)
