Rapport d'activité des actions du BRGM dans le cadre de l'Observatoire du littoral de La Réunion (2023)

Rapport final

BRGM/RP-72825-FR

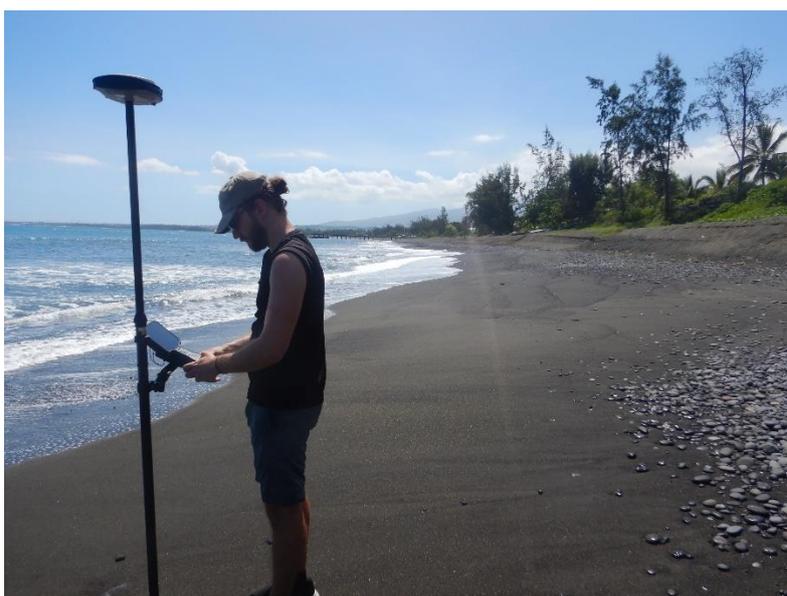
Figure 2 – Dispositifs mobiles de levé topographique (DGPS)

Le matériel utilisé pour le positionnement est globalement le même, à savoir un DGPS (Spectra SP85) (Figure 2), à la différence que le rattachement de la station mobile au réseau de GPS permanent TERIA (<https://www.reseau-teria.com/>) permet de s'affranchir de la mise en place fastidieuse d'une base fixe sur chaque site pour corriger précisément les données GNSS. La marge d'erreur en X, Y, Z est considérée comme inférieure au décimètre en topographie. Le référentiel altimétrique est le Nivellement Général de La Réunion (NGR) de l'IGN.

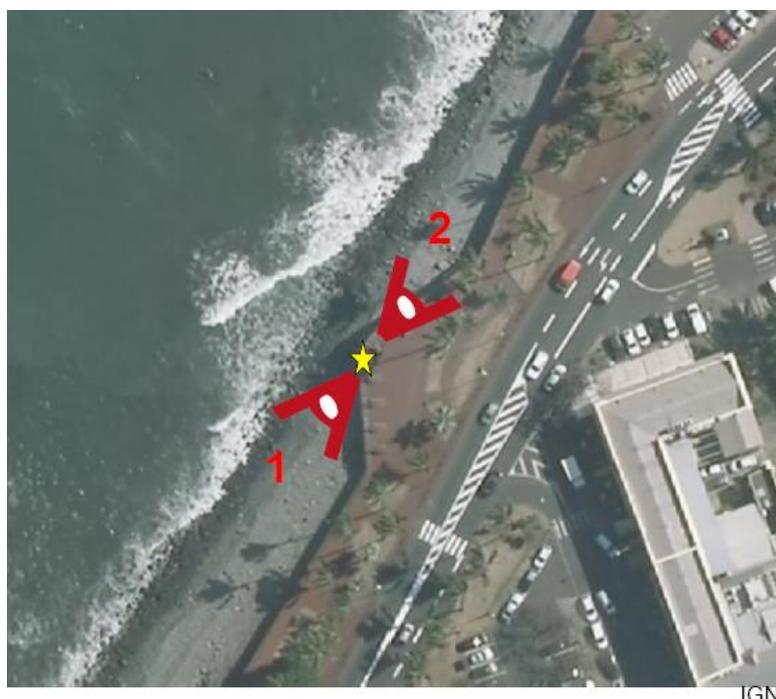
Figure 3 – Principe du suivi photographique avec un repère fixe géoréférencé (en jaune) et des angles de prise de vue (en rouge)

Les repères des points de vue sont géoréférencés en X/Y dans le système RGR92 et peuvent ainsi être retrouvés aisément sur le terrain à l'aide d'un simple GPS (Figure 3).

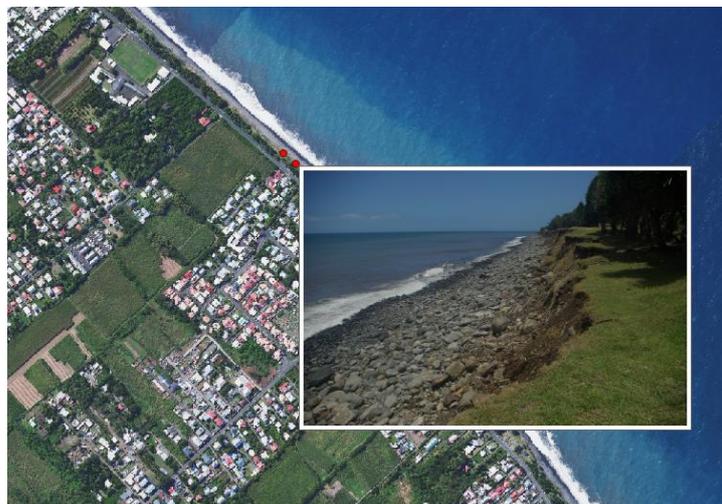
Figure 4 : Extrait cartographique : le passage de la souris sur un point rouge (site suivi) active l'infobulle affichant la photo associée au site, ici le littoral de Champ-Borne à Saint-André

Ce suivi qualitatif est disponible sous format SIG. L'objectif étant de pouvoir accéder aisément à l'ensemble des photographies de terrain en parcourant la carte de La Réunion. Pour chaque point de site d'étude, un lien hypertexte de l'emplacement des photographies est renseigné et le dernier cliché du site est affiché (Figure 4).

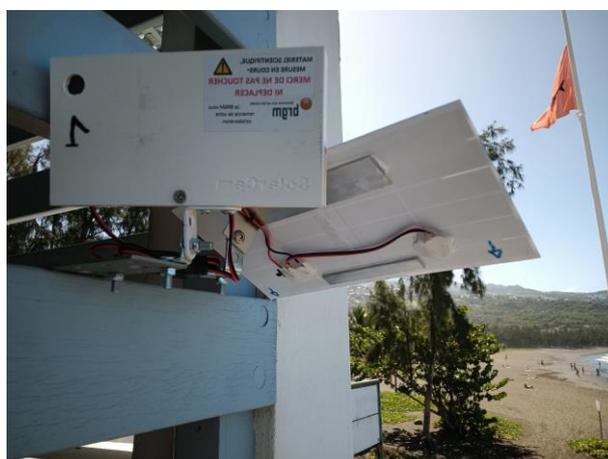
Figure 5 - SolarCam et son panneau solaire installés au niveau du poste de secours d'Etang Salé

Les données des caméras in situ sont très intéressantes dans une optique d'obtention d'un plus grand nombre de données et de manière permanente. Les caméras sont soit à usage purement scientifique (SolarCam) soit publiques (Viewsurf). L'imagerie vidéo/photo via ces dispositifs s'inscrit à la fois dans un suivi qualitatif et quantitatif puisqu'elle permet d'obtenir des données à intervalles réguliers choisis, et ce, même pendant les épisodes extrêmes. Dans ce rapport est illustré un exemple d'exploitation des caméras SolarCam. Ces mini-caméras solaires (Figure 5) ont été installées au niveau de deux sites : la plage de l'Etang Salé et de la Baie de Saint Paul.

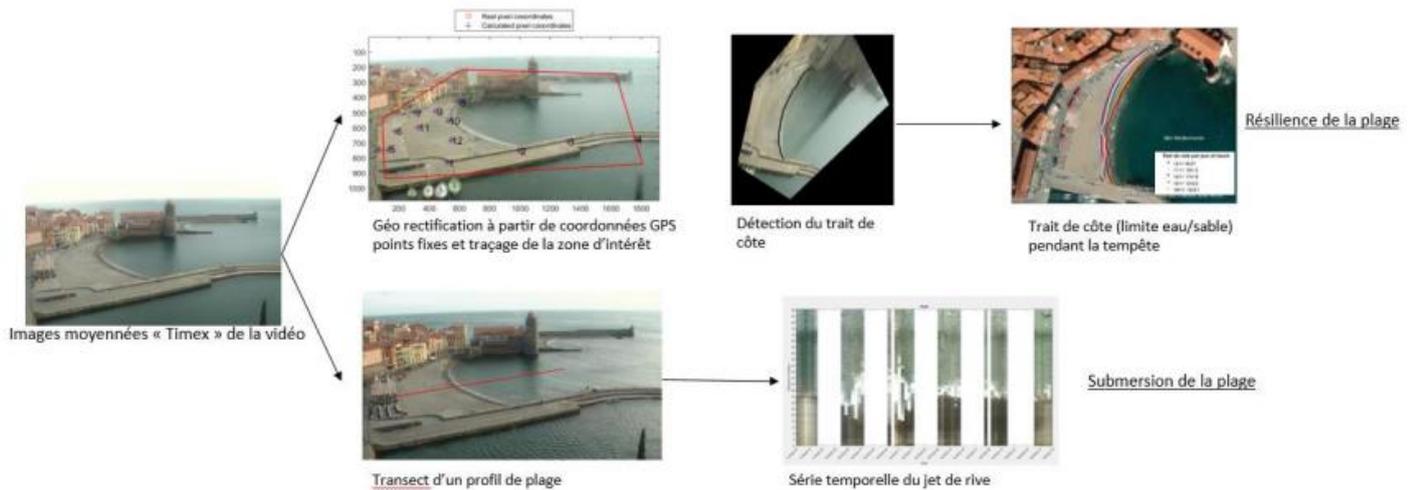
Figure 6 : Traitement d'une image sous Matlab

Il est nécessaire d'obtenir une base de données vidéos/photos suffisamment importante pour pouvoir réaliser des analyses numériques sur les images enregistrées. Les données récupérées sont traitées sous Matlab : elles sont d'abord moyennées puis géorectifiées à l'aide d'un fichier de référence contenant des points de repère, relevés en amont sur la plage. Elles sont projetées dans le système RGR92, système de projection de La Réunion. Le trait de côte est ensuite localisé à l'aide d'une méthode algorithmique qui identifie l'intensité des pixels et la limite sable/eau. Les séries temporelles des jets de rive peuvent également être tracées, elles donnent des indications sur la submersion de la plage (Figure 6).

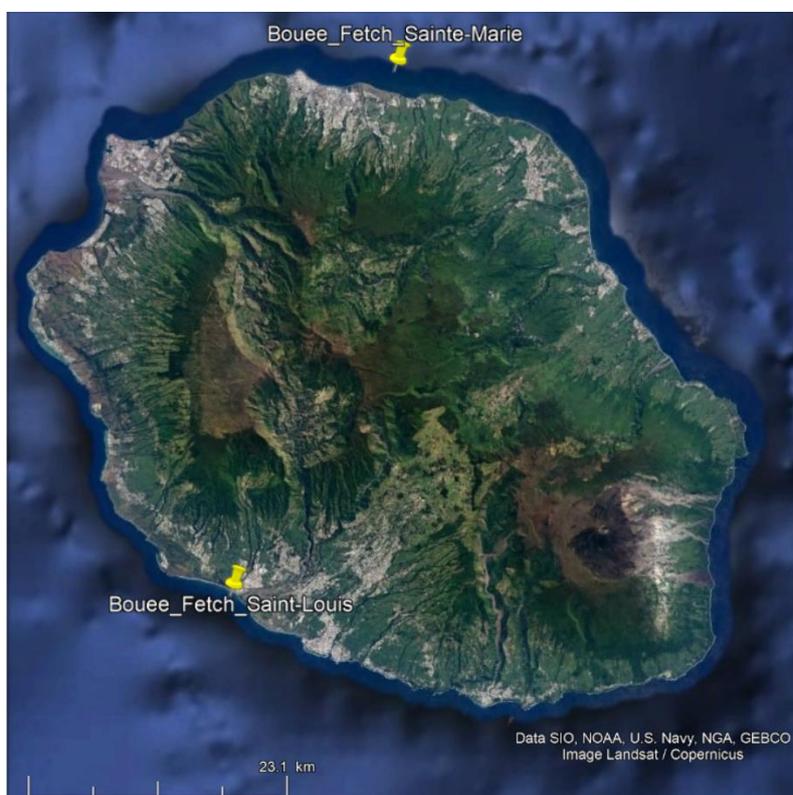
Figure 11 – Localisation des deux campagnes de mesure des caractéristiques de la houle au large de La Réunion

Pour pallier à ce manque de données, la DEAL et le BRGM ont mis en place une collaboration avec l'entreprise locale FETCH Ingénierie afin de disposer de campagnes de mesures des caractéristiques de la houle (hauteur, période et direction) sur deux façades littorales de La Réunion, la façade nord au large de la ville de Sainte-Marie pour mesurer les houles durant la période cyclonique et la façade ouest-sud-ouest au large de la ville de Saint-Louis pour mesurer la houle australe (Figure 11).

Une première campagne de mesure a permis d'enregistrer les caractéristiques de la houle au large de la ville de Sainte-Marie du 2 Janvier 2023 au 3 Avril 2023 et une deuxième campagne de mesure a permis d'enregistrer les caractéristiques de la houle au large de la ville de Saint-Louis du 25 Avril 2023 au 28 Novembre 2023.

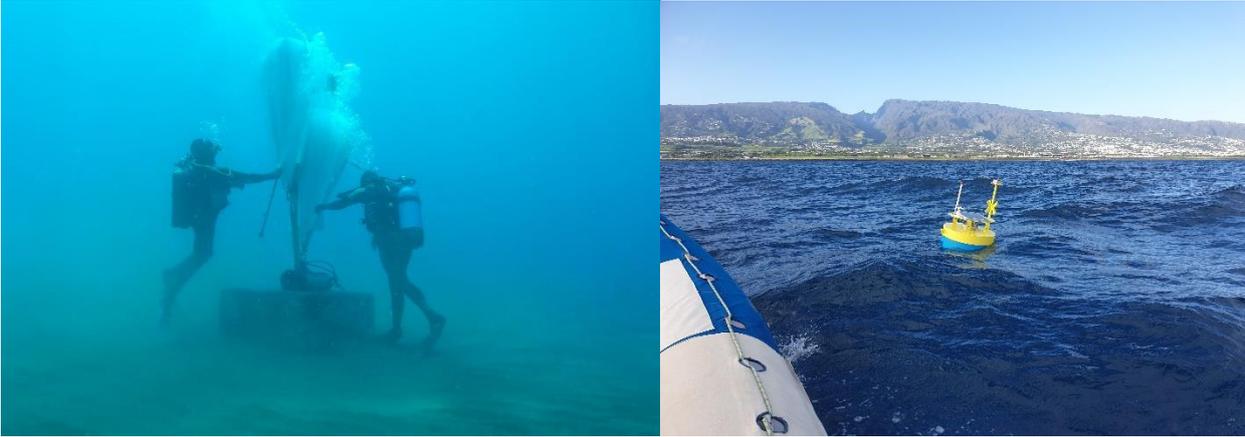
Figure 12 – Photos illustrant le corps mort utilisé pour stabiliser la position de la bouée (photo de gauche) et la bouée connectée (photo de droite)

La bouée instrumentée est connectée en 4G afin de transférer les caractéristiques mesurées en temps réel sur une plateforme web dédiée (Figure 12).

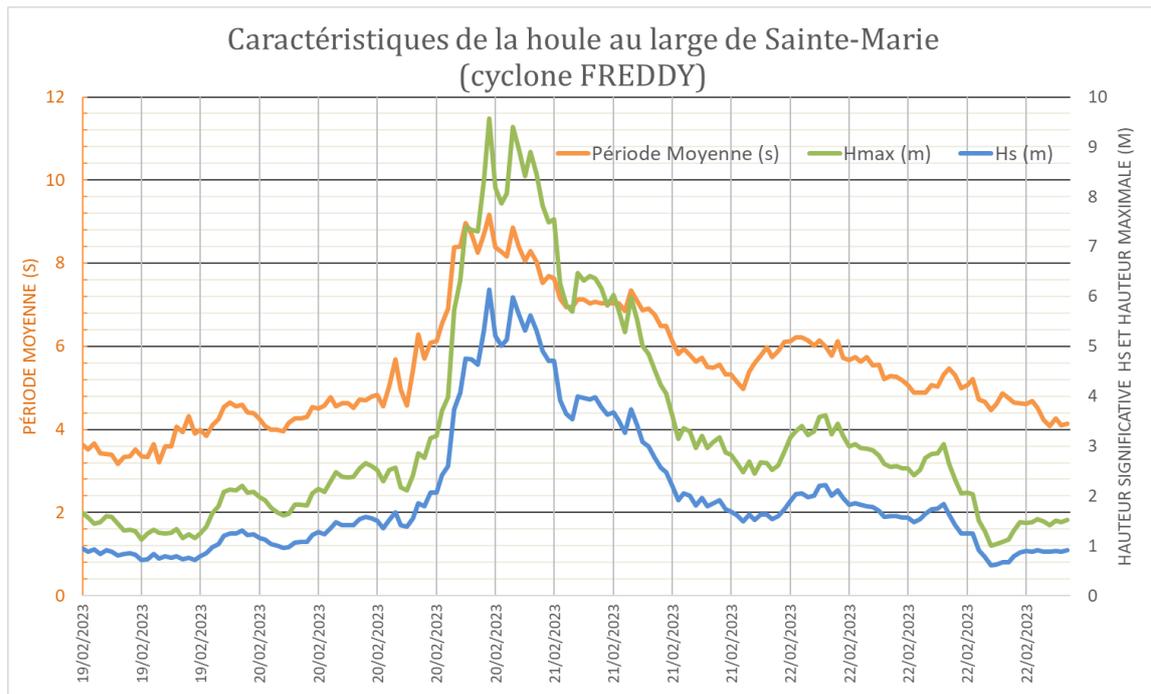
Figure 15 - Caractéristiques de la houle au large de Sainte-Marie pour le cyclone FREDDY

Le cyclone Freddy a généré une houle dont la hauteur significative a atteint 6,14m pour une hauteur maximale de 9,56 m le 20 février à 22h30. La période moyenne mesurée à cette date est de 9,16 secondes (Figure 15).

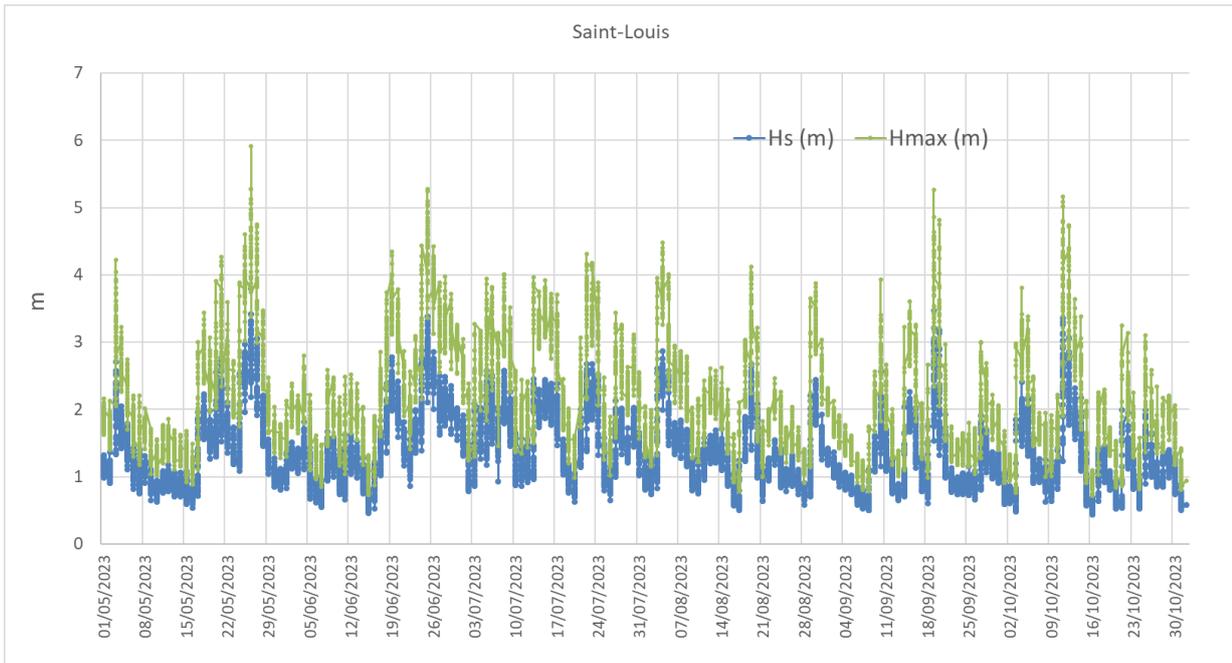
Figure 16 - Caractéristiques de la houle (hauteur significative et hauteur maximale en mètre) au large de Saint-Louis

Les caractéristiques de la houle ont pu être mesurées sur la période du 1^{er} Mai au 1^{er} Novembre 2023 au large de Saint-Louis (Figure 16).

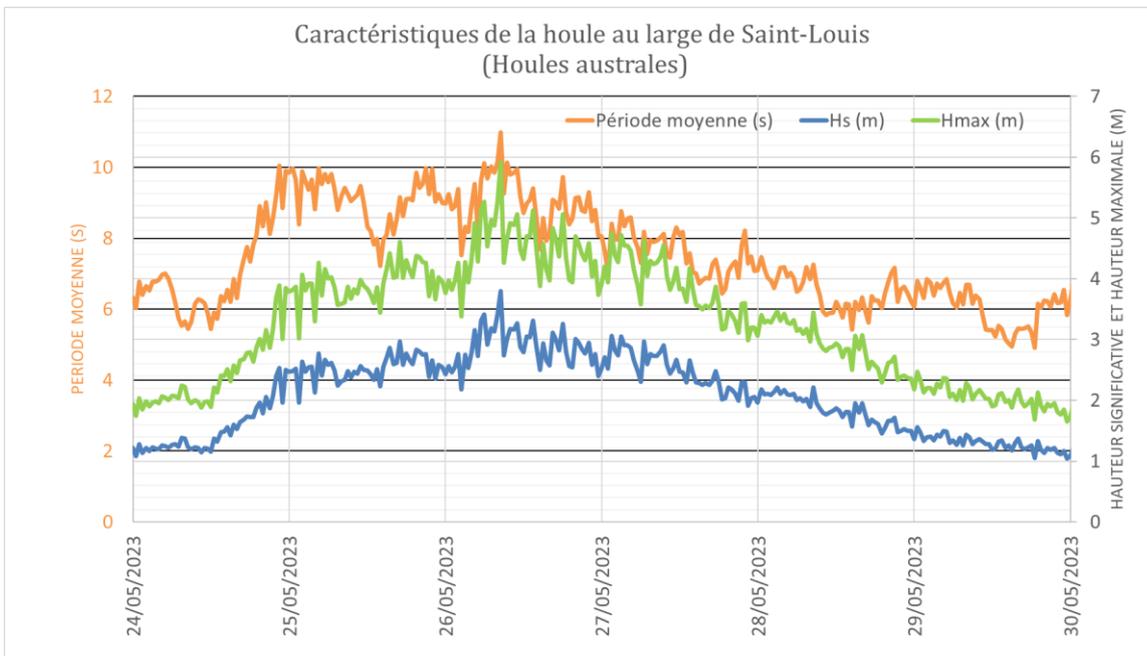
Figure 17 – Caractéristiques de la houle du 24 au 30 Mai 2023 au large de Saint-Louis

Les houles australes entre le 24 et 30 mai 2023 présentent une hauteur significative de 3,80 m avec une hauteur maximale de 5,91 m. La période moyenne se situe autour de 10 s (Figure 17).

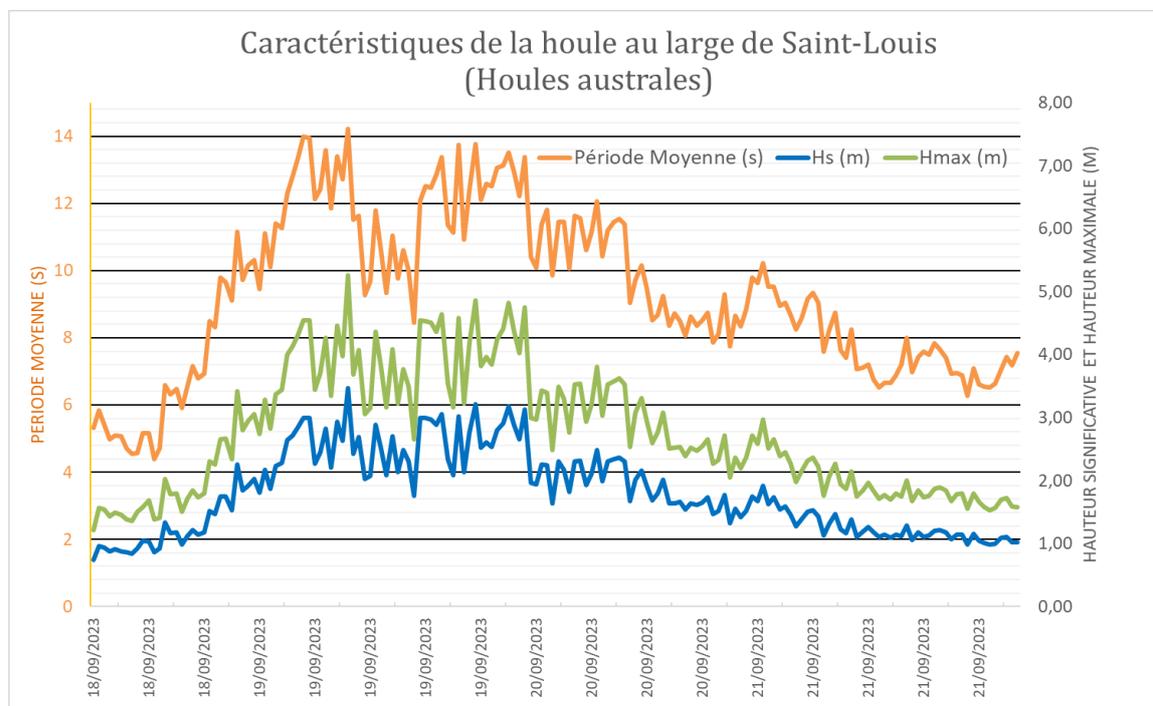
Figure 18 – Caractéristiques de la houle du 18 au 21 Septembre 2023 au large de Saint-Louis

Les houles australes entre le 18 et 21 septembre 2023 présentent une hauteur significative de 3,47 m avec une hauteur maximale de 5,26 m. La période moyenne se situe autour de 14 s (Figure 18).

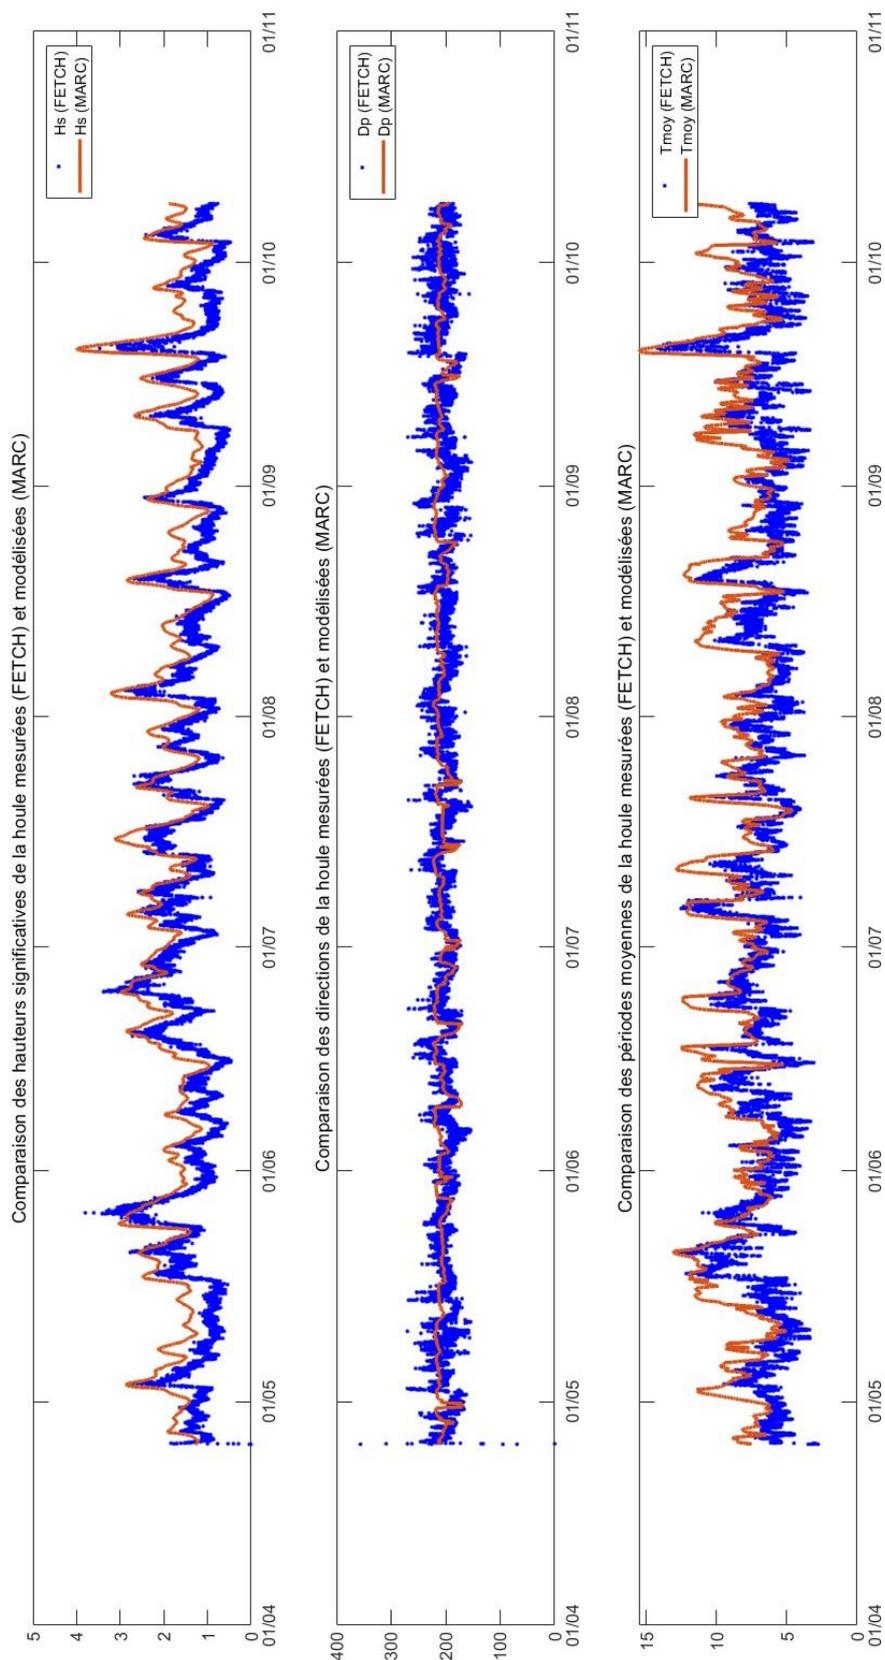
Figure 19 – Comparaison des caractéristiques de la houle mesurées au large de Saint-Louis avec les données de prévisions issues du modèle MARC entre mai et octobre 2023

Une analyse des données de mesure in-situ en comparaison avec les données de prévision issues du programme MARC (<https://marc.ifremer.fr/>) permettent également de montrer l'intérêt d'avoir des observations pour prendre du recul sur les outils de prévisions disponibles. En effet, il est possible de voir que le modèle MARC semble avoir tendance à surestimer les hauteurs significatives et les périodes moyennes associées notamment pour les évènements de faible intensité mais peut également sous-estimer certains pics comme pour l'épisode de mai (Figure 19).

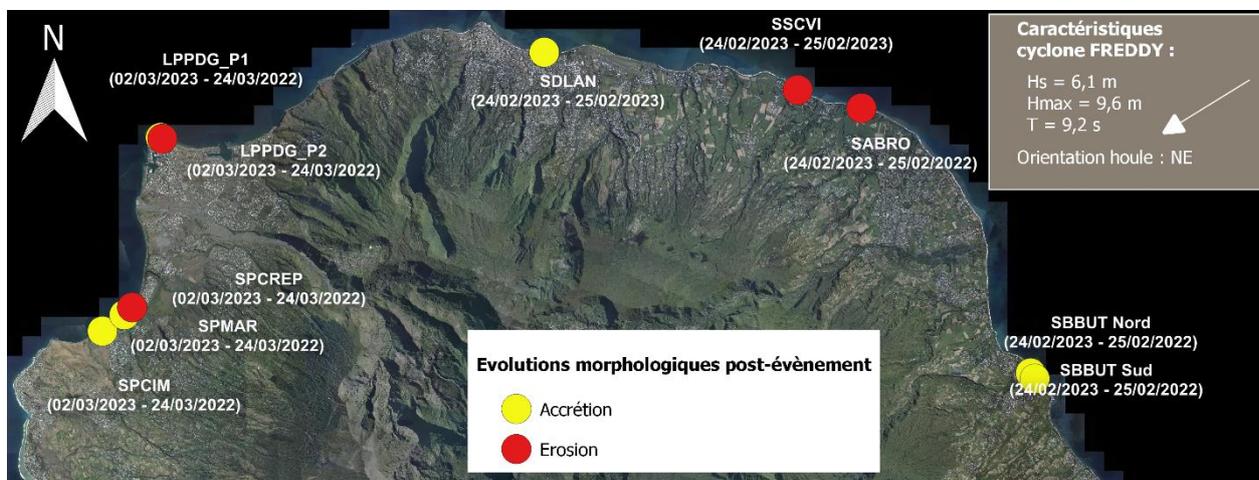
Figure 20 - Evolutions morphologiques post-Freddy pour les sites au nord du littoral de La Réunion

Au vu de la trajectoire du cyclone Freddy est-ouest et de son passage au nord de La Réunion, seuls les sites les plus exposés à une houle en provenance du Nord ont fait l'objet de mesures post-événement et sont analysés dans cette partie. Les impacts sur ces derniers sont disparates avec des profils en érosion et des profils plutôt en accrétion (Figure 20).

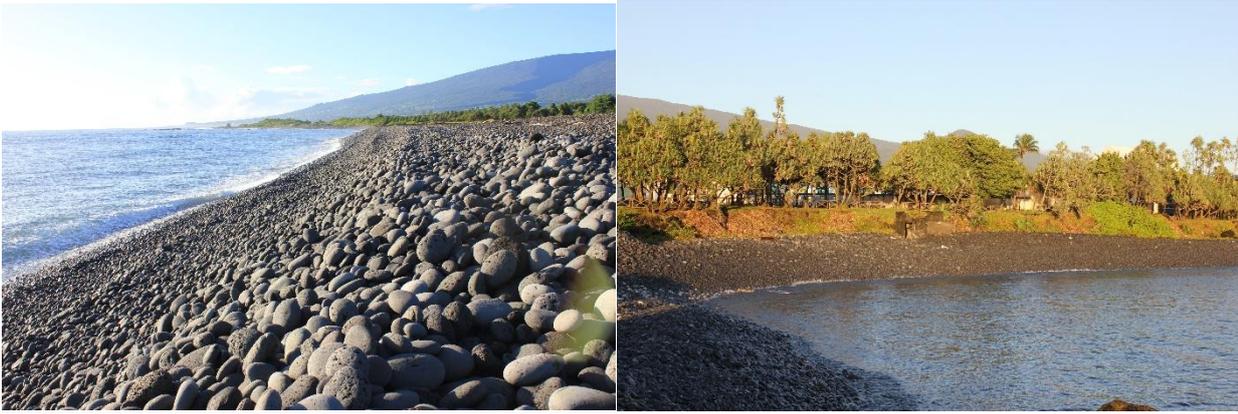
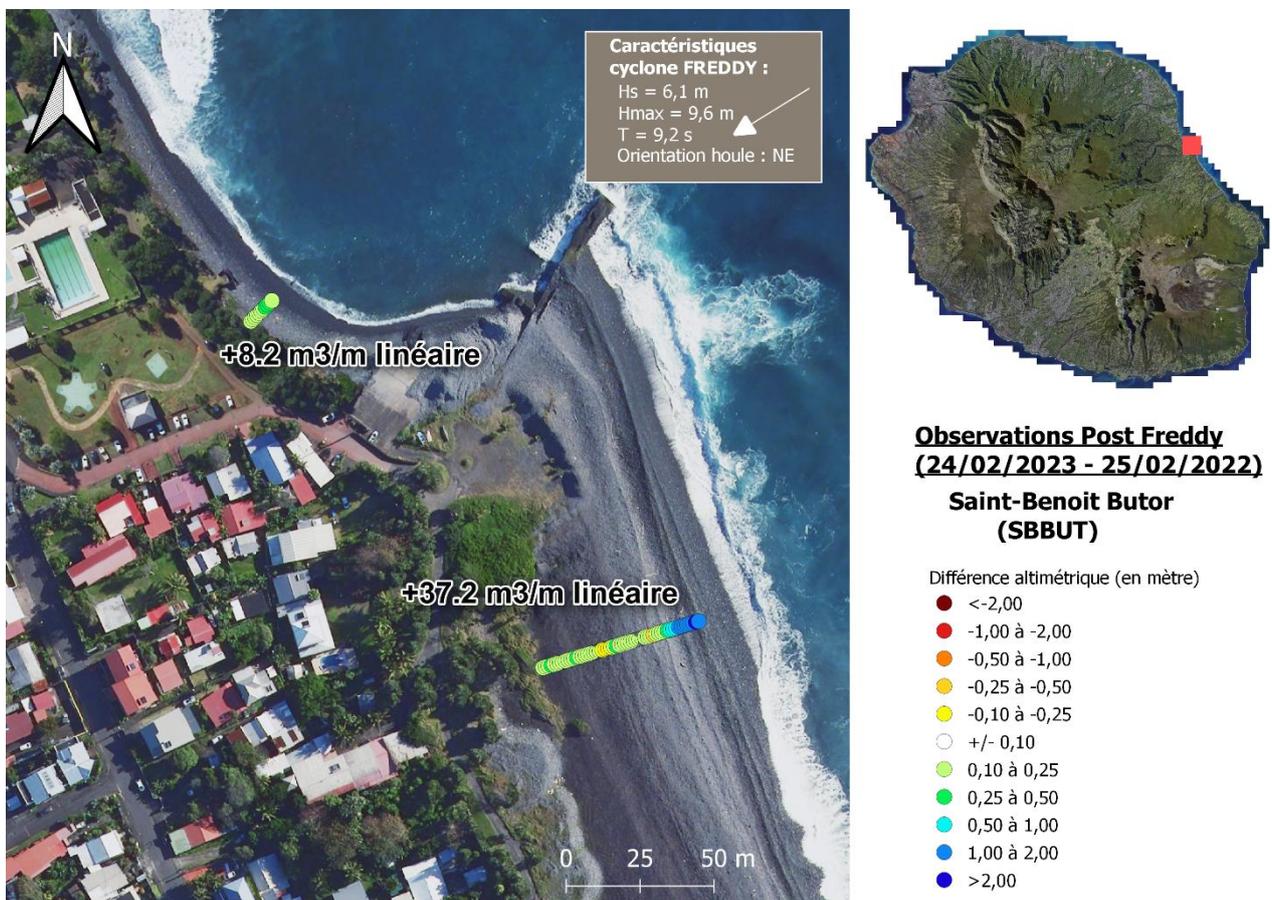
Figure 22 - Evolution morphologique Saint-Benoit – Butor (24/02/2023 – 25/02/2022)

Entre février 2022 et février 2023, suite au passage du cyclone Freddy, le profil nord est élevé dans son ensemble ce qui laisse présager à un contournement de l'épis. Le profil sud bénéficie d'une accrétion forte surtout en bas de plage signe de la formation d'une berme liée à la houle générée par le cyclone FREDDY (Figure 21 et Figure 22). Le bilan sédimentaire le long des 2 profils est positif notamment au sud du fait de la configuration du site avec notamment l'effet bloquant de la dérive littorale par l'épis de l'abri côtier.

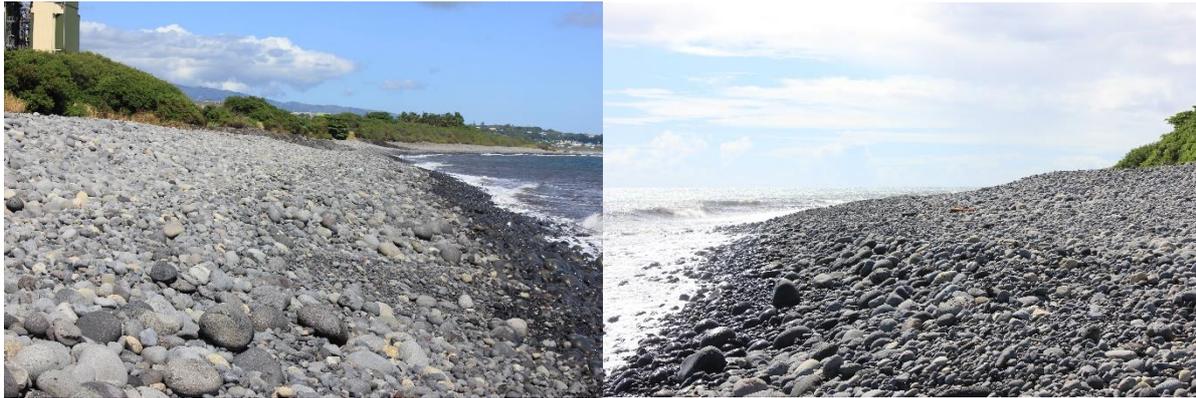
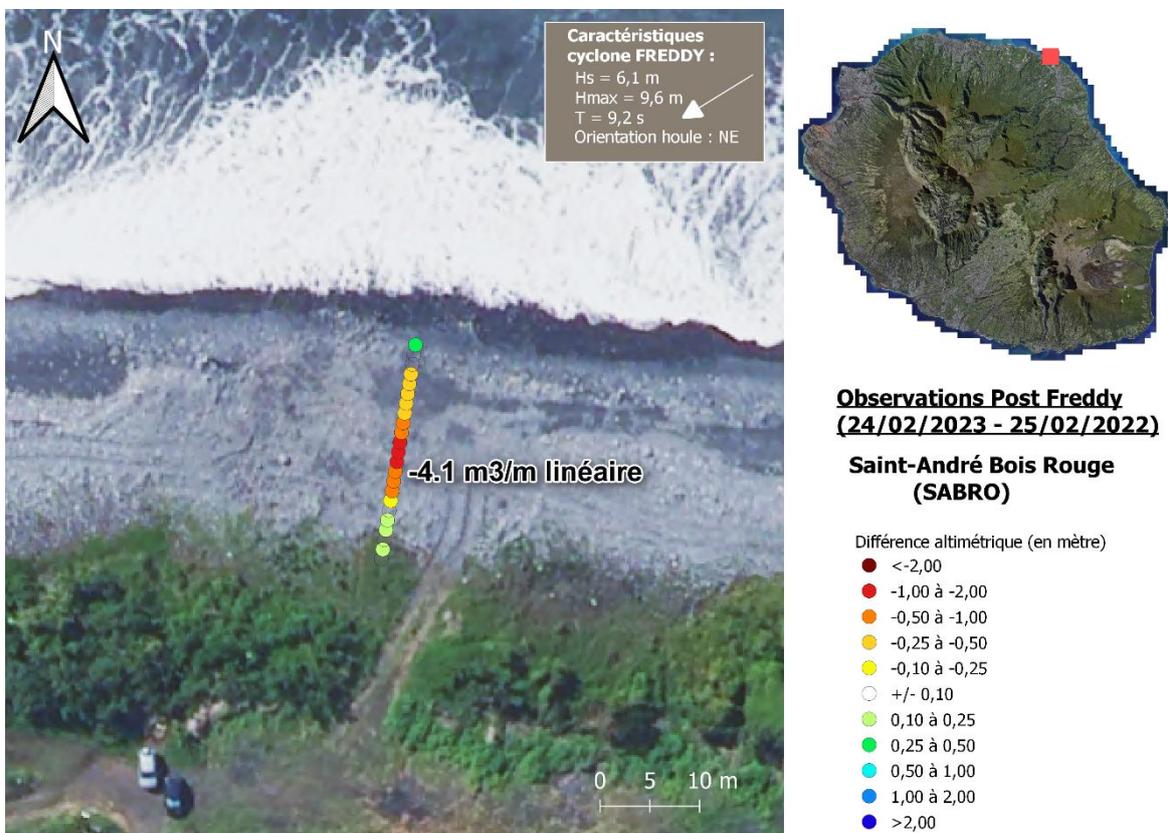
Figure 24 - Evolution morphologique Saint-André – Bois Rouge (24/02/2023 – 25/02/2022)

Contrairement au site de Saint-Benoît (Butor, SBBUT) un phénomène d'érosion est observé avec des atteintes plus importante de la houle en haut de plage.

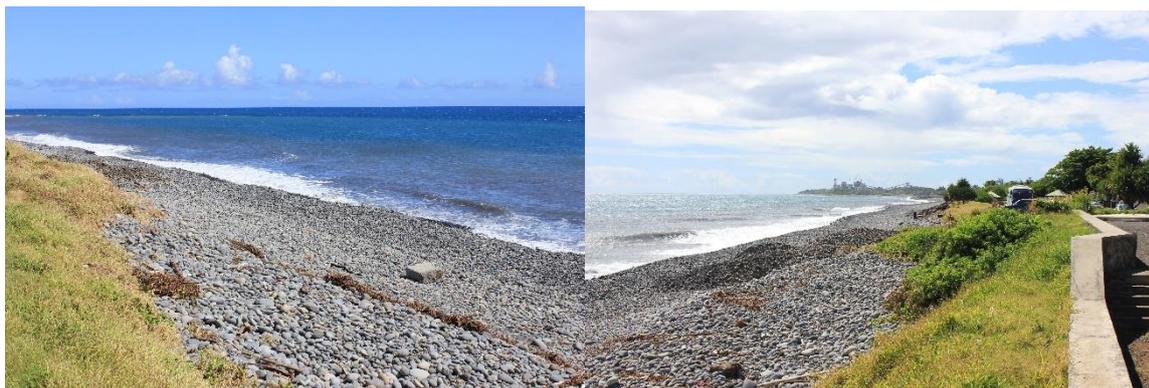
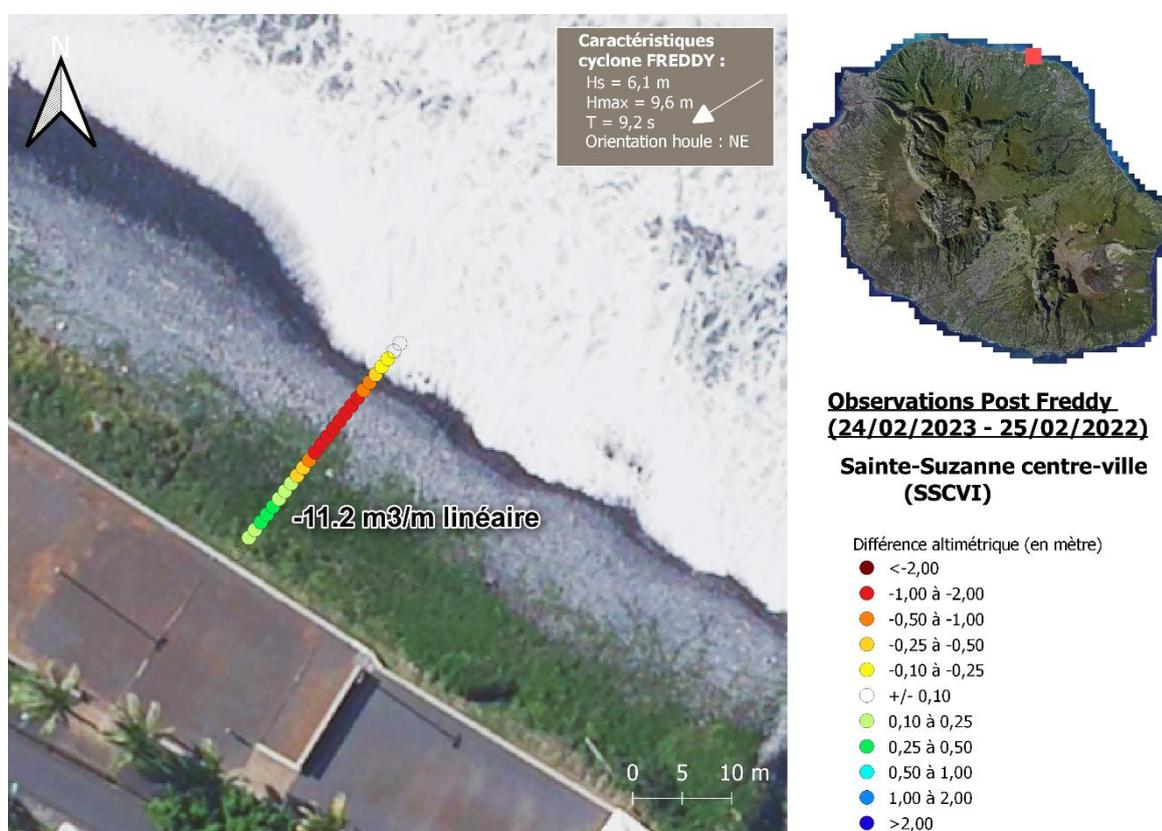
Figure 26 – Photographies prises le 09/11/2023 en haut, à gauche et le 24/02/2023 en haut, à droite En bas, évolution morphologique Sainte-Suzanne – centre-ville (24/02/2023 – 25/02/2022)

Un abaissement supérieur à 1 m est observé sur la plage active le long du profil du centre-ville de Sainte-Suzanne entre février 2022 (post Emnati) et février 2023 (post Freddy). Tout comme pour le site de Saint-André (Bois-Rouge), on observe un phénomène d'érosion avec un bilan sédimentaire négatif de l'ordre de -11 m³/ml (Figure 25 et Figure 26).

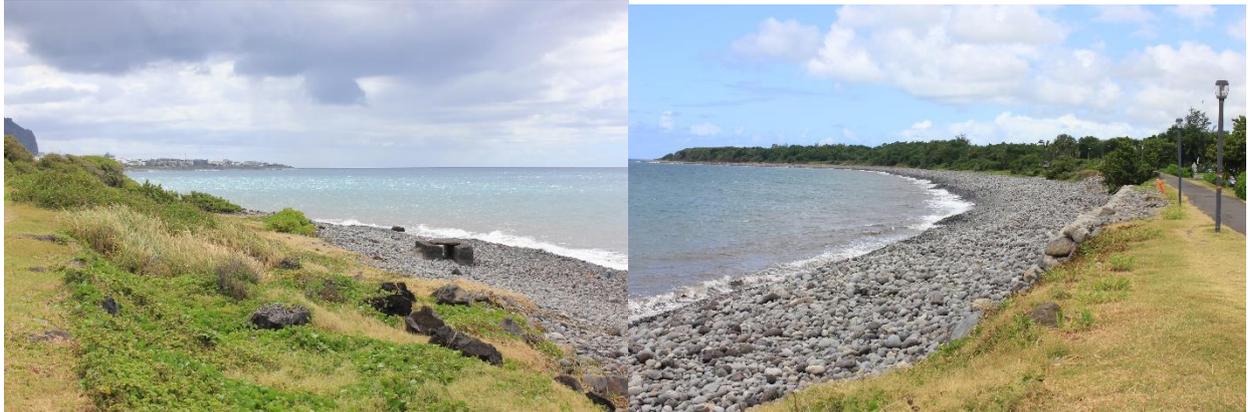
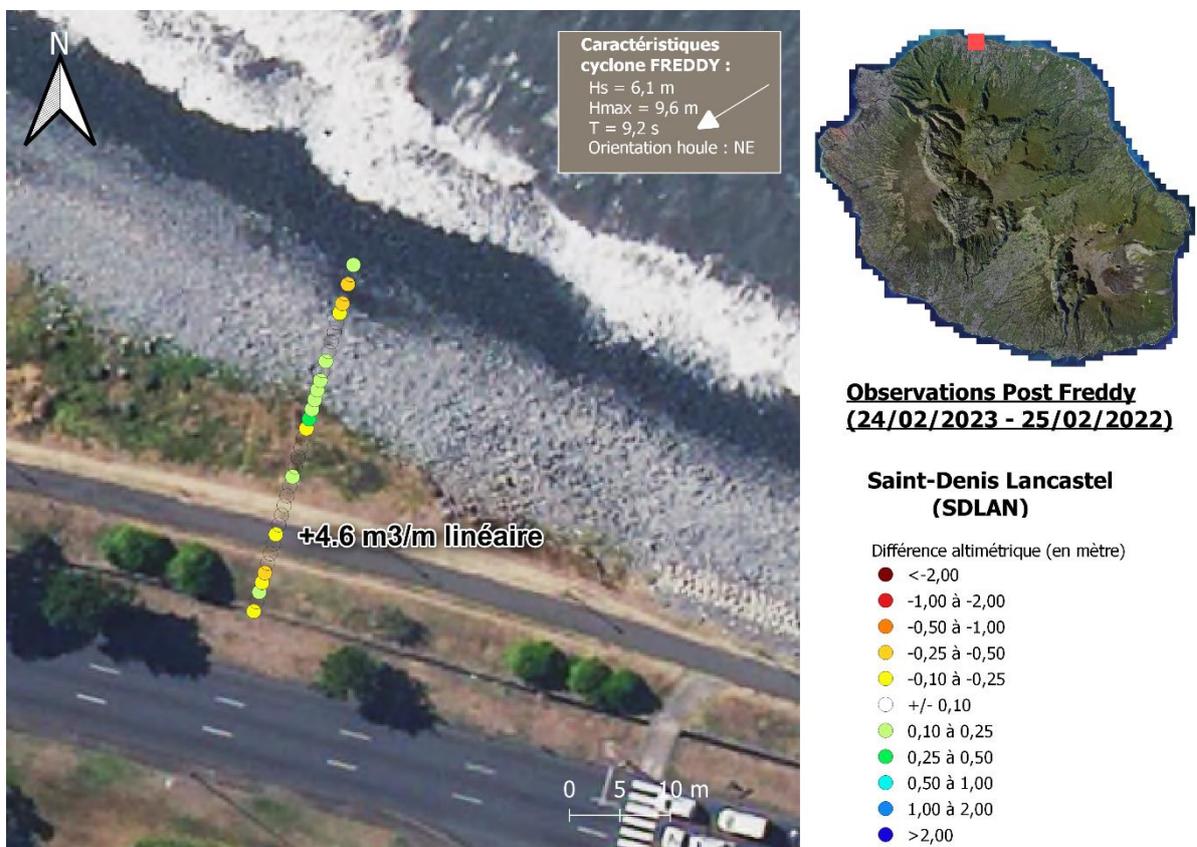
Figure 28 - Evolution morphologique Saint-Denis – Lancastel (24/02/2023 – 25/02/2022)

Malgré une perte de sédiment en bas de plage, le site de Lancastel à Saint-Denis bénéficie d'un gain de volume en haut de plage et un bilan sédimentaire positif par rapport à 2022 de l'ordre de +5 m³/ml (Figure 27 et Figure 28).

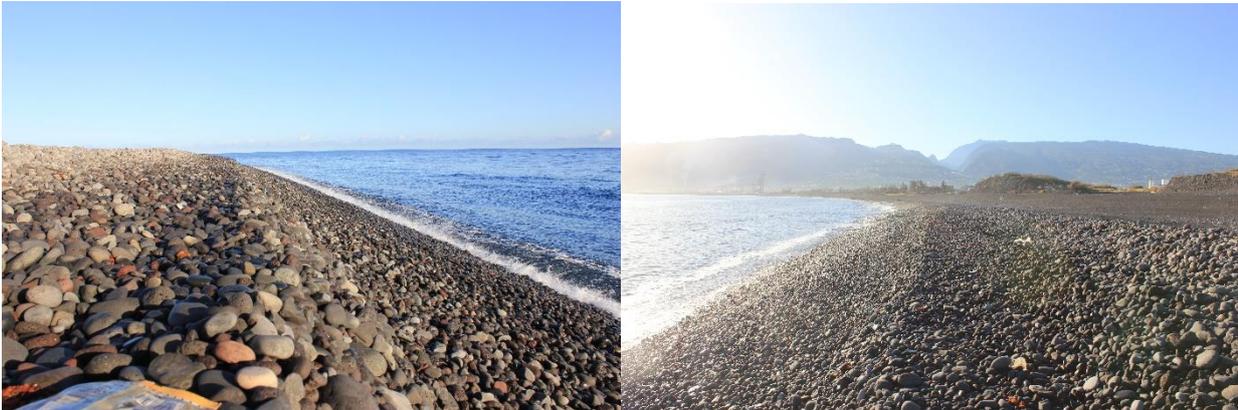
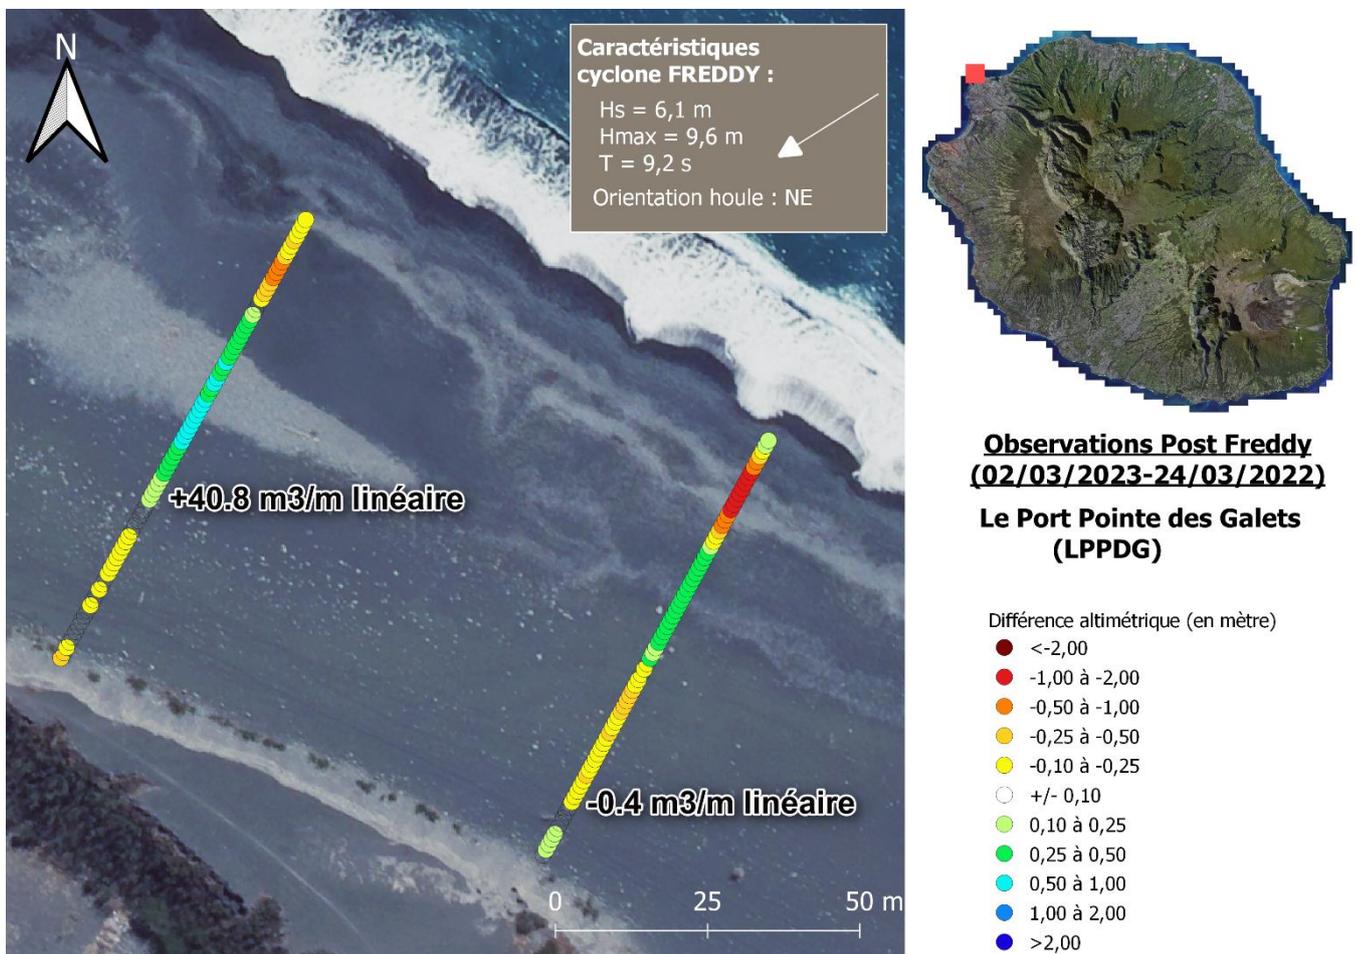
Figure 30 – Evolution morphologique Le Port – Pointe des Galets (24/03/2022 – 02/03/2023)

probablement un effet de recul du trait de côte pouvant être liée à la dérive littorale orientée principalement du sud-est vers le nord-ouest.

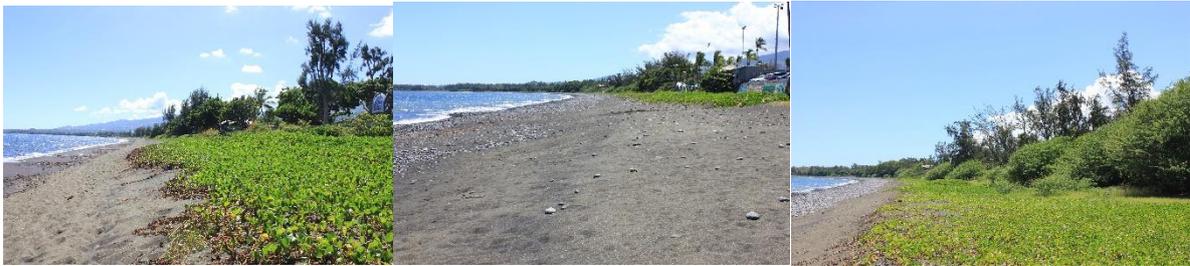
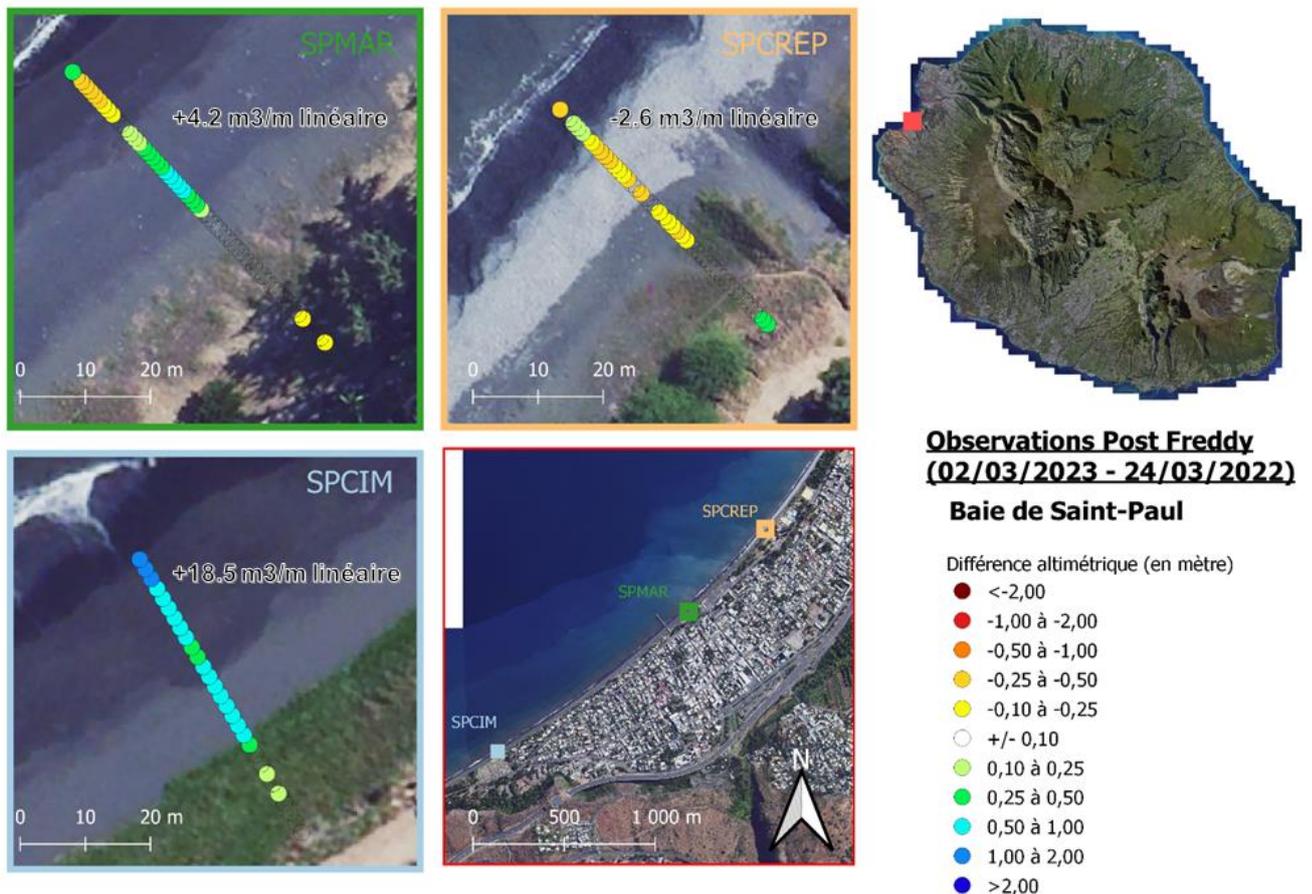
Figure 32 - Evolution morphologique Baie de Saint-Paul (02/03/2023 - 24/03/2022)

profils. Le profil SPCREP, au nord, présente des signes d'érosion sédimentaire avec un abaissement important du profil de l'ordre du mètre et un bilan négatif à $-2,6 \text{ m}^3/\text{ml}$. Pour le profil SPMAR, au niveau du marché, des signes d'érosion sont présents en bas de plage mais un rehaussement important du haut de plage est mesuré avec un bilan positif estimé à $+4,2 \text{ m}^3/\text{ml}$. Sur le profil le plus au sud (SPCIM), un rehaussement généralisé du profil est observé (jusqu'à $+2 \text{ m}$), ce qui donne un bilan sédimentaire positif estimé à $+18,5 \text{ m}^3/\text{ml}$. Le nord de la baie semble avoir été plus exposé que le sud avec également un effet de transport des sédiments lié à une dérive littorale orientée vers le sud (Figure 31 et Figure 32).

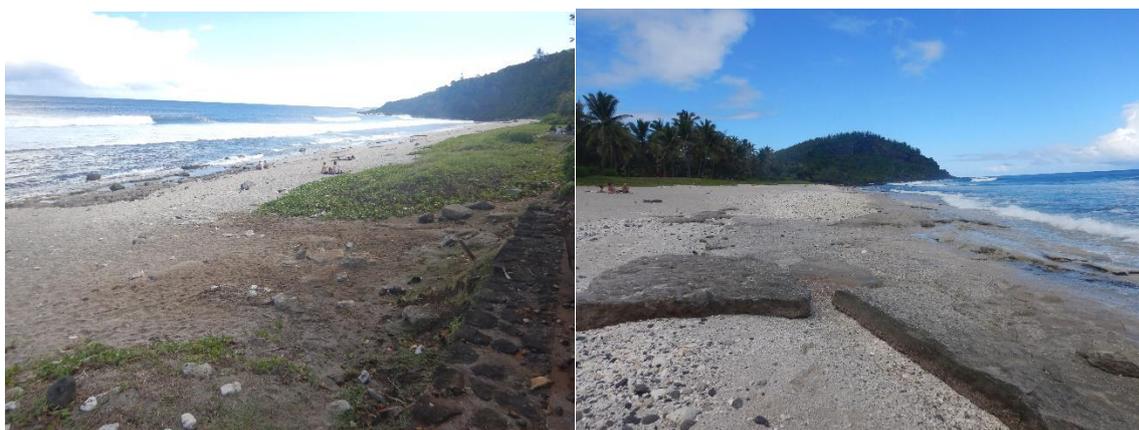
Figure 34 – Photos prises le 31/05/2023, vue vers le nord (à gauche) et vers le sud (à droite)

Suite aux houles australes de mai 2023, pour Grande Anse à Petite-Ile, le profil le plus au nord présente un gain altimétrique en haut de plage devant la végétation. Le milieu de plage est stable et le bas de plage présente de l'érosion. Le profil au sud présente la même dynamique sédimentaire avec une érosion encore plus marquée au niveau du bas de plage et plus de beachrock visible (Figure 34 et Figure 35). Néanmoins les bilans sédimentaires sont faibles avec un bilan positif au nord estimé à $+0,8 \text{ m}^3/\text{ml}$ et un bilan négatif au sud estimé à $-1,4 \text{ m}^3/\text{ml}$.

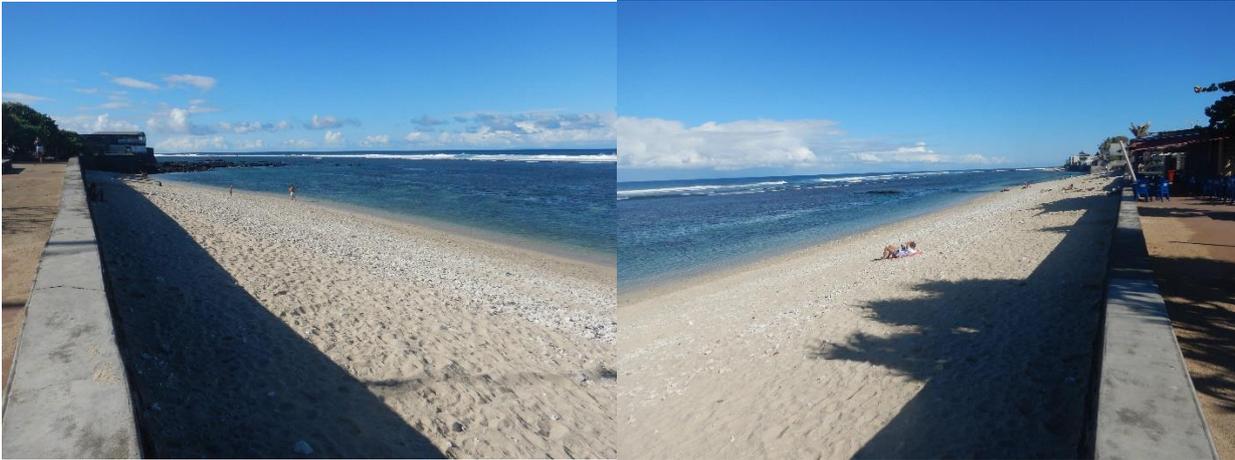
Figure 36 – Photos prises le 31/05/2023, vue vers le sud (à gauche) et vers le nord (à droite)

Suite aux houles australes de mai 2023, pour la plage située en face de la gendarmerie de Saint-Pierre, les deux profils présentent un rehaussement avec un bilan sédimentaire positif plus favorable au nord-ouest avec un gain estimé à $+3,7 \text{ m}^3/\text{ml}$ contre seulement $+0,6 \text{ m}^3/\text{ml}$ au sud-est (Figure 36 et Figure 37). Ce résultat semble mettre en avant une dérive littorale allant du sud-est vers le nord-ouest.
