Rapport d'activité des actions du BRGM dans le cadre de l'Observatoire du littoral de La Réunion (2023)

Rapport final

BRGM/RP-72825-FR

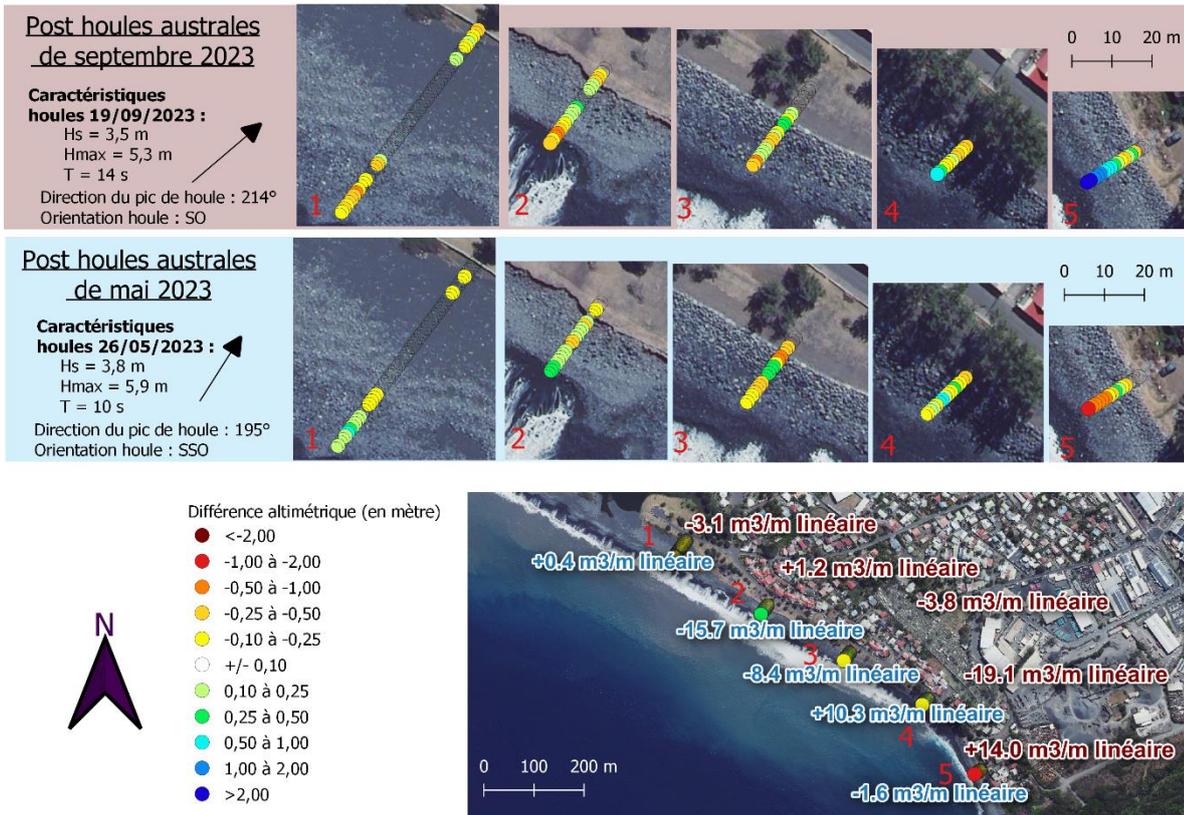
Figure 39 - Evolution morphologique Saint-Louis – Bel Air suite aux houles australes de mai et septembre 2023

Ces observations laissent à penser que ces événements ont généré des dérives littorales opposées tantôt orientée vers le nord ou vers le sud pour un même type d'évènement en apparence. On peut en déduire une certaine sensibilité à la direction de provenance des houles proche de la normale à la côte. Les conditions ne semblent toutefois pas suffisamment énergétiques pour générer un phénomène d'érosion marquée sur toute la largeur de plage.

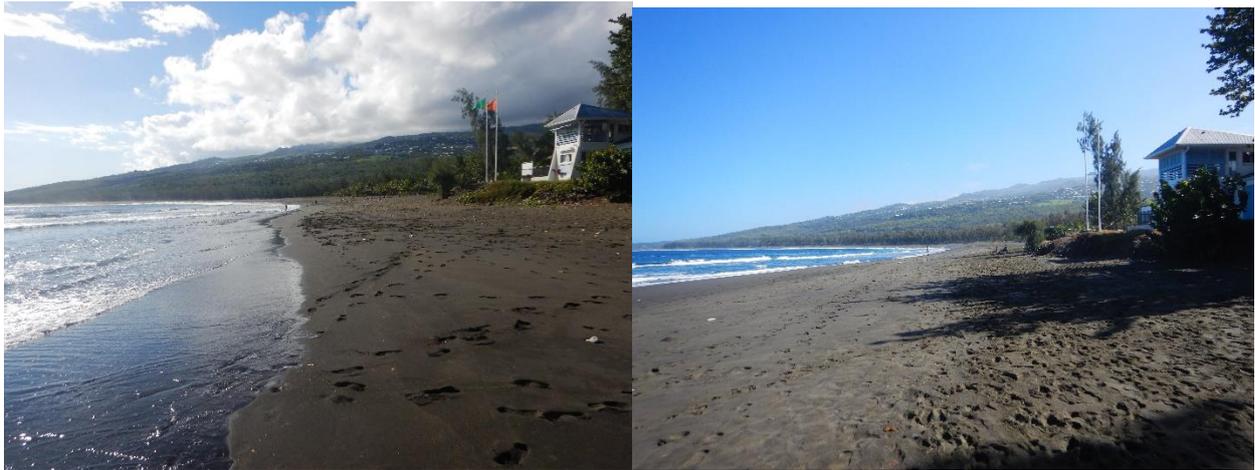
Figure 40 – Photos prises au niveau de la flèche sableuse au sud le 31 mai 2023 (à gauche, phénomène d'érosion) et le 21 septembre 2023 (à droite, élargissement de la plage)

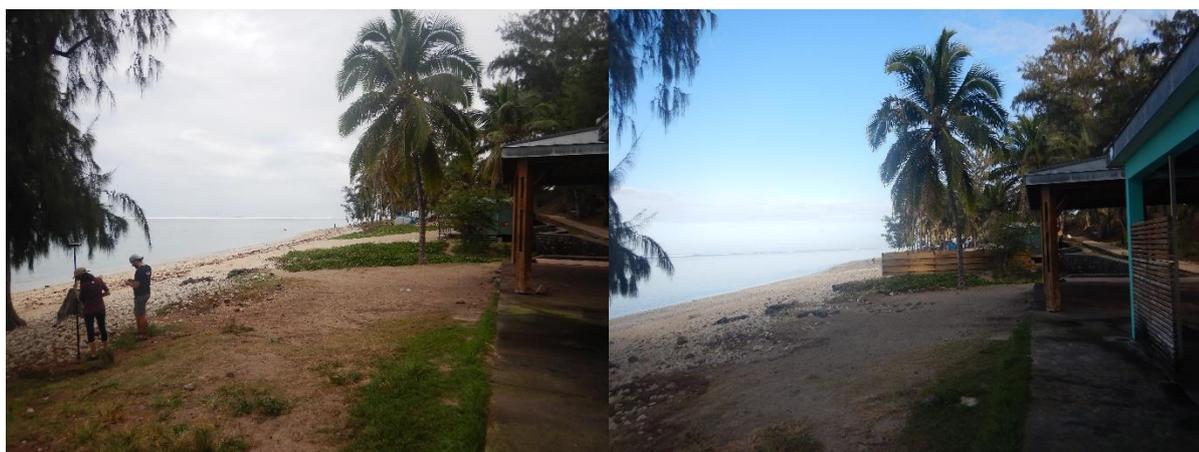
Figure 43 – Photos prises le 23 juin 2023 (à gauche) et le 22 septembre 2023 (à droite)

Pour la plage du Trou d'eau, une campagne a été réalisée en juin 2023 et la seconde après les houles australes de septembre 2023. Des débris de coraux ont été observés en haut de plage et la végétation de type patate à durand en haut de plage semble être moins présente attestant de l'atteinte des vagues en haut de plage (Figure 43).

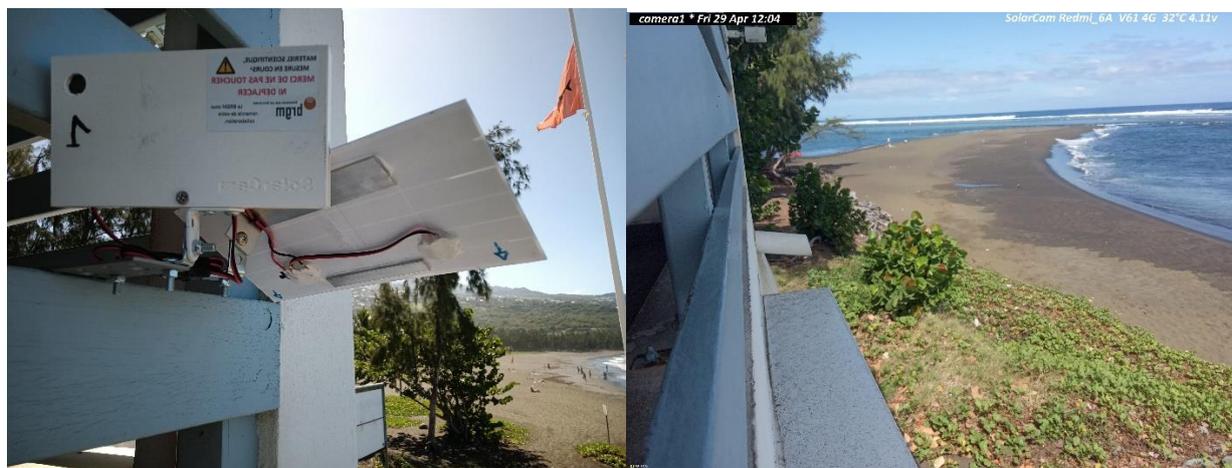
Figure 48 – Installation d'un système Solarcam à l'Etang-Salé

Pour faire suite à l'analyse faite dans le précédent rapport, le site de l'Etang-Salé a été choisi pour la mise en place d'une caméra SolarCam au niveau du poste des MNS (Figure 48). L'utilisation des images pour visualiser la dynamique du trait de côte est une des possibilités de traitement mise en œuvre sur ce site.

Tout comme pour Saint-Paul, une analyse de la précision de détection du trait de côte a été réalisée et si globalement cela fonctionne assez bien (écart de quelques mètres entre la détection et la mesure), il est toutefois difficile d'estimer la véritable longueur de la flèche ceci en raison de la faible hauteur de la caméra.

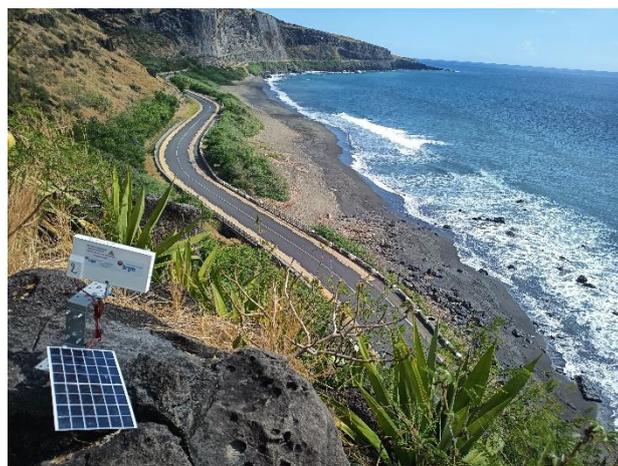
Figure 51 – Système Solarcam installé à Saint-Paul en 2022

L'installation du système permettait de suivre l'évolution de la plage située au sud du Cap de la Marianne mais a été rapidement vandalisé, ce qui n'a pas permis d'acquérir beaucoup de données (Figure 51).

A partir des images acquises, des cibles ont été disposées sur la plage et identifiées sur la route dont les coordonnées ont été prises au GPS différentiel afin de pouvoir orthorectifier les images

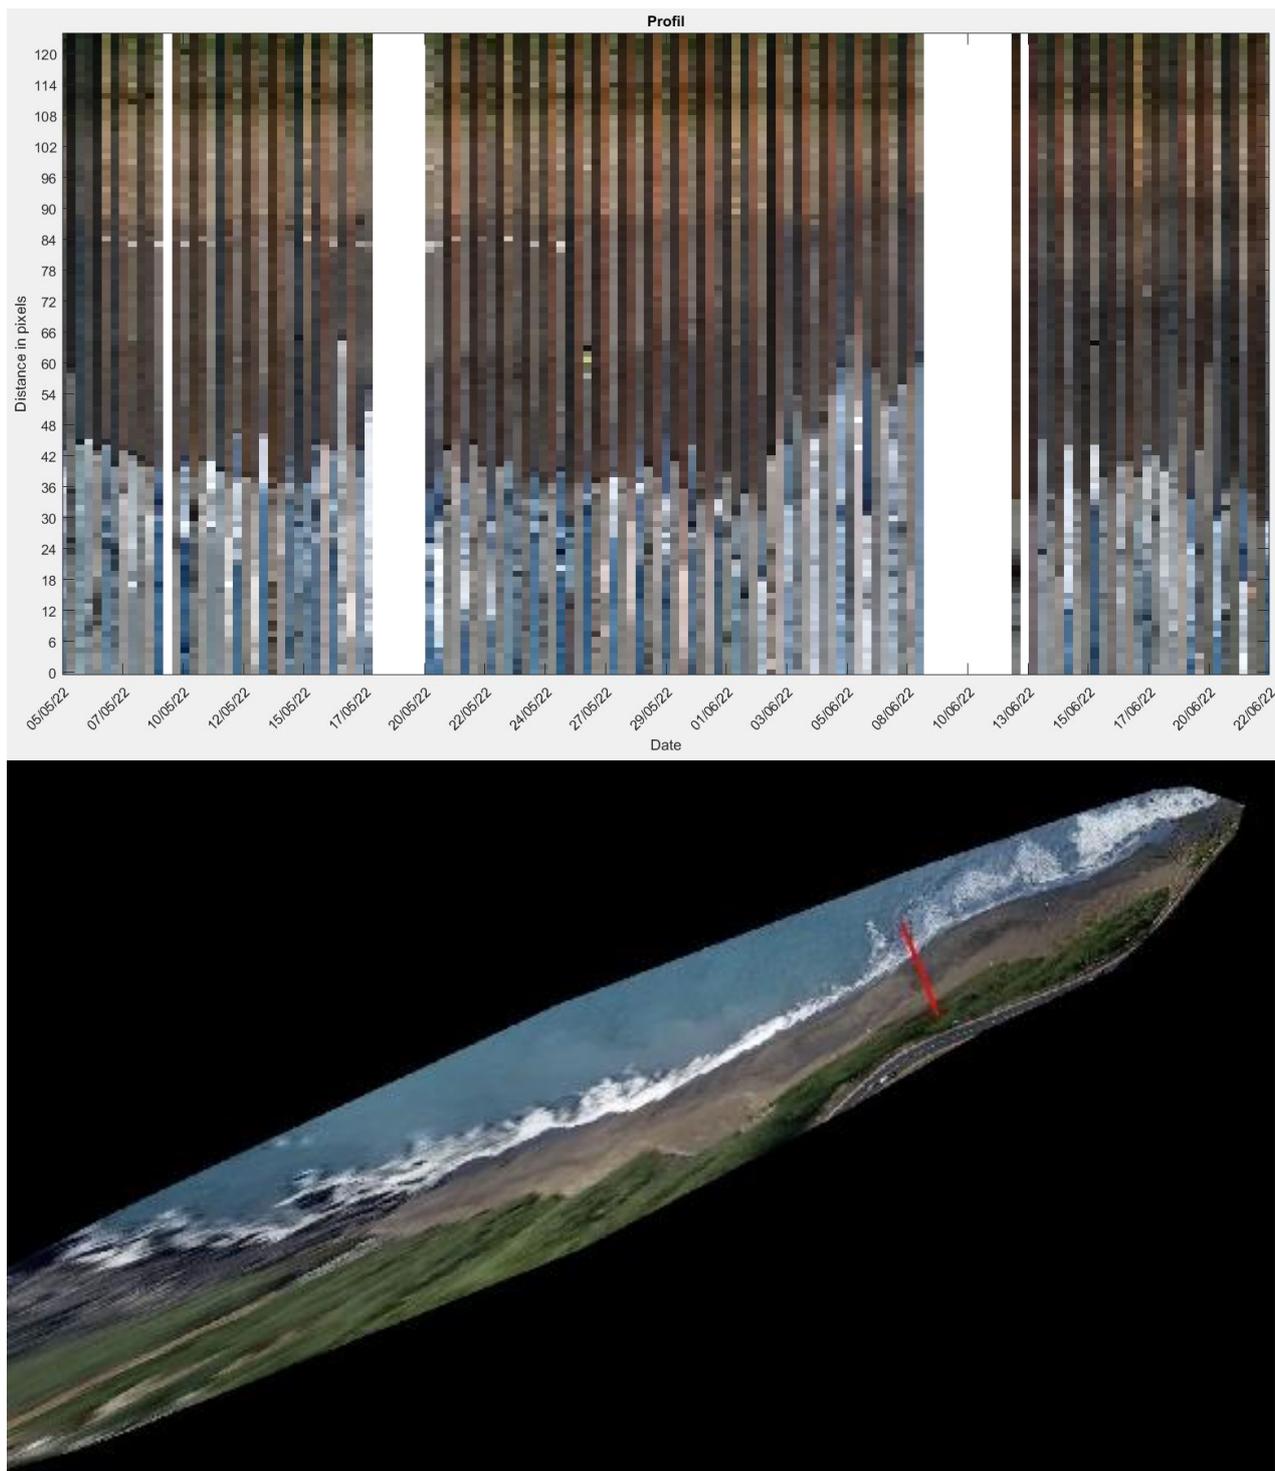
Figure 54 – Exemple d'évolution du jet de rive le long d'un profil de plage

Ce type d'acquisition peut également être utilisé pour évaluer l'atteinte du jet de rive le long d'un profil de plage qui corrélé à des conditions hydrodynamiques permet de mieux appréhender l'effet des vagues sur le littoral. Sur cet exemple, la fréquence d'acquisition (une image par heure) n'est pas assez importante pour observer l'ensemble des mouvements opérés par les vagues mais permet d'illustrer ce type d'information et de montrer la variabilité du jet de rive d'un jour à l'autre et de son influence sur le positionnement du trait de côte notamment par photo interprétation (Figure 54).

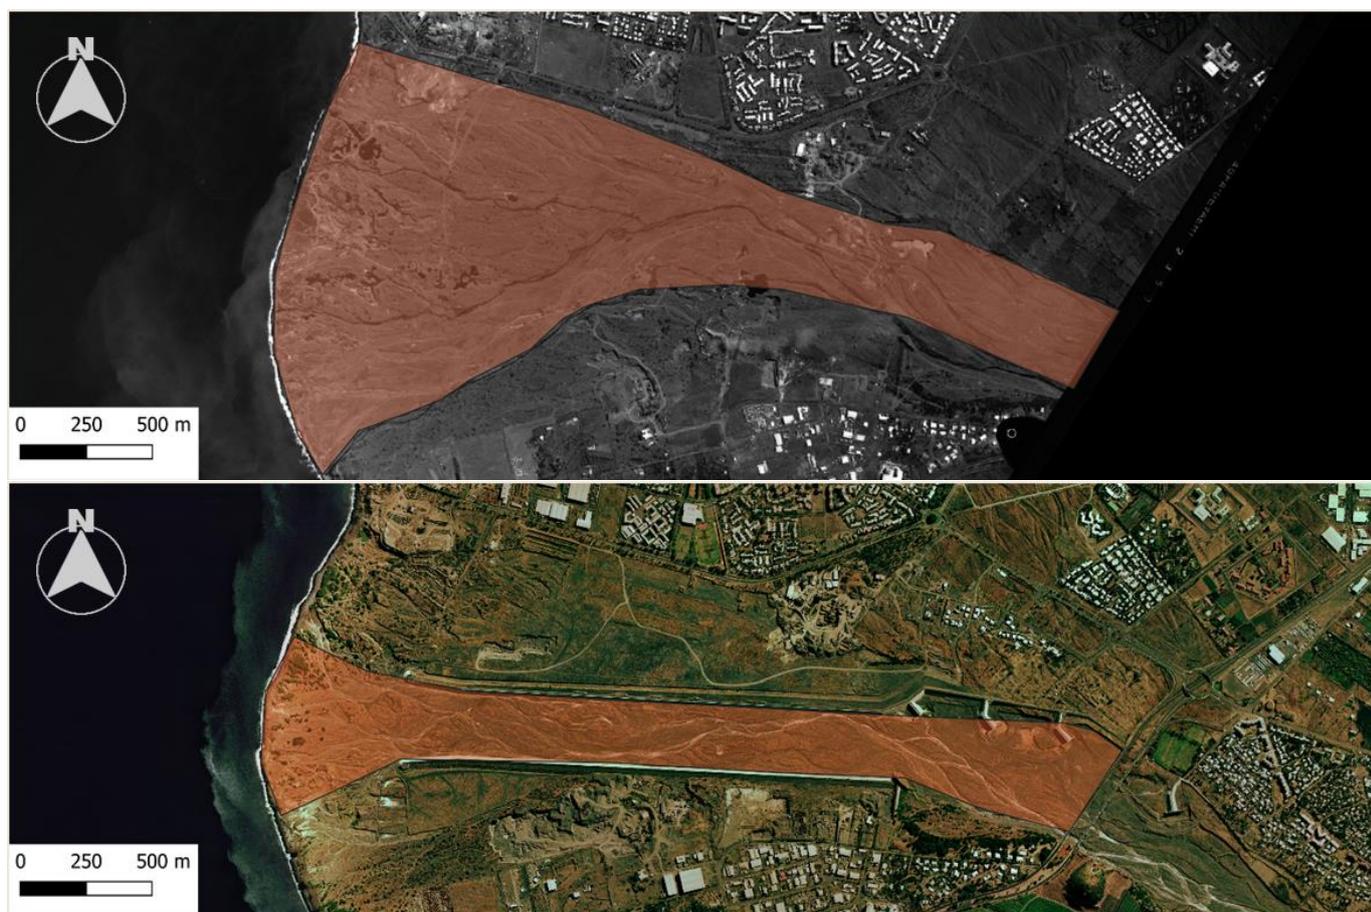
Figure 58 – Evolution morphologique de la Rivière des Galets entre 1989 (en haut) et 1997 (en bas) avec la mise en place d'un système d'endiguement

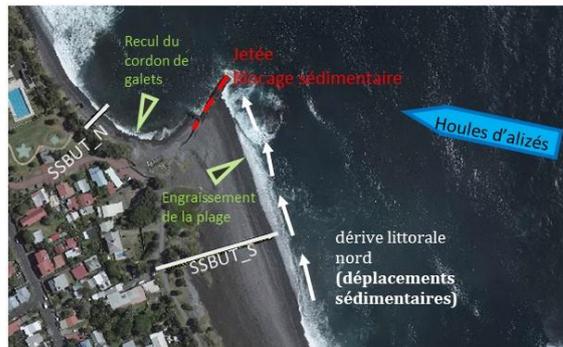
Différence altimétrique du profil par rapport à sa moyenne sur l'ensemble des campagnes (en m)

Etat du profil = bon au sud, dégradé au Nord
(d'après la différence altimétrique à la moyenne et l'expertise)

Le contexte post cyclonique de la dernière campagne a contribué à un apport important de sable au profil Nord mais le recul du cordon de galets est chronique. En effet la digue bloque l'arrivée du sable depuis le sud. Le profil Nord est donc classé comme dégradé. Le profil Sud est classé comme bon car il bénéficie de cet apport sédimentaire constant

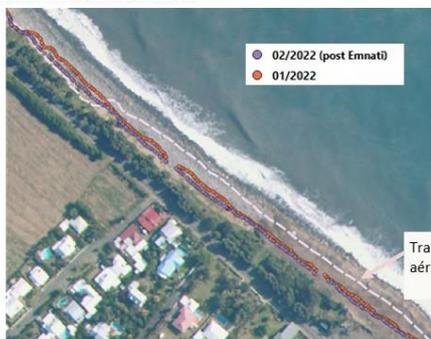
Le front de mer de Champ Borne est composé d'un cordon sédimentaire d'origine alluvionnaire et surmonté d'un talus artificiel (remblai). Ce dernier présente d'importantes falaises d'érosion suite à des évènements extrêmes tels que des cyclones.

Sur le long terme, le site présente une tendance à l'érosion.

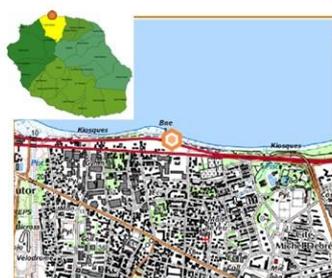
Le front de mer de St Denis dans le secteur du Boulevard Lancastel se caractérise par un cordon sédimentaire alimenté par les cours d'eau avoisinants (dont Rivière des pluies). Ce cordon, constitué essentiellement de blocs et de galets, est surmonté localement par un talus (remblais artificiel) entaillé en microfalaise sur lequel passe un sentier littoral bitumé.

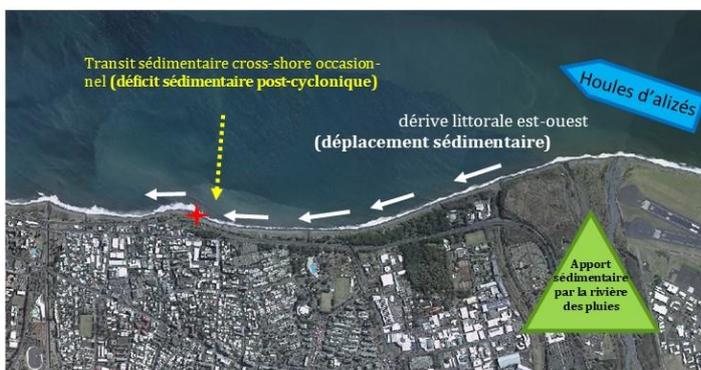
Différence altimétrique du profil par rapport à sa moyenne sur l'ensemble des campagnes réalisées (en m)

Etat du profil = moyen

(d'après la différence altimétrique à la moyenne et l'expertise)

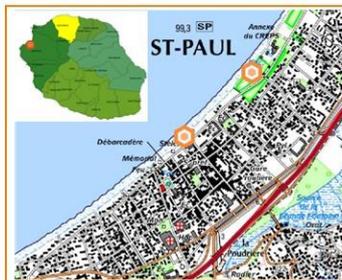
Le site de St Paul est long de plus de 8 km. Le secteur du CREPS de la baie de Saint-Paul se caractérise par une plage composée de sable et de galets en majorité, d'origine alluvionnaire (Rivière des Galets à proximité). La plage est assez large et elle est surmontée par un talus important entaillé en microfalaise (traces de l'impact du cyclone GAMEDE de 2007). Ce dernier est globalement recouvert de Patate à Durand et de filaos. Au niveau de la piscine du CREPS, le talus présente un profil très raide. Des chenaux sont creusés dans le sable pour faciliter l'écoulement des émissaires en mer.

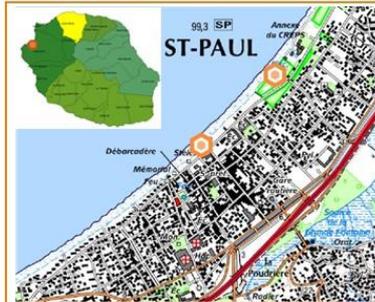
Le site de St Paul est long de plus de 8 km. Le secteur du centre-ville de la baie de Saint-Paul (SPMAR) se caractérise par une plage composée de sable (en majorité) et galets d'origine alluvionnaire (Rivière des Galets à proximité). La plage est assez large et elle est surmontée par un petit talus localement entaillé en microfalaise (traces de l'impact du cyclone GAMEDE de 2007) et globalement recouvert de Patate à Durand et de filaos. Au niveau de l'esplanade du marché, un mur de soutènement vertical jouxte la plage.

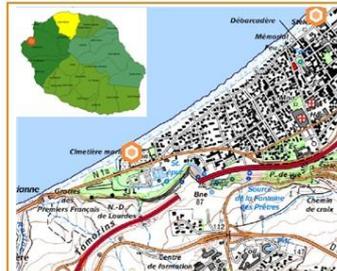
Le site de St Paul est long de plus de 8 km. Le secteur du cimetière marin de la baie de St Paul se caractérise par une plage composée de sable (très peu de galets) d'origine alluvionnaire (Rivière des Galets à proximité). La plage est assez large et est surmontée par un important talus (traces de l'impact du cyclone Gamède de 2007), aujourd'hui en pente douce sur lequel a été installé des terrasses en bois et planté de la Patate à Durand et de Filaos.

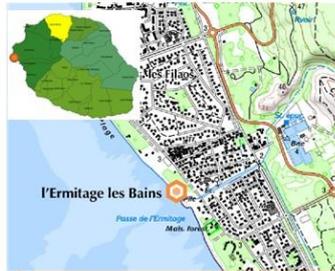
La plage de l'Ermitage se caractérise par un sable biodétritique approvisionné par le récif corallien. La plage présente peu d'aménagements en haut de plage à part sur certains secteurs avec une végétation en haut de plage importante (Filaos, Patate à Durand).

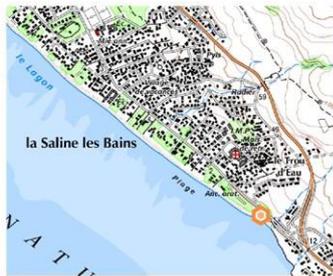
La Plage du Trou d'eau à Saint Paul se situe au Sud de La Saline les Bains et à l'exutoire de la Ravine des Trois Bassins qui constitue un apport sédimentaire complémentaire à la production sédimentaire des récifs coralliens. Ce dernier est dévié vers le nord par la dérive littorale.

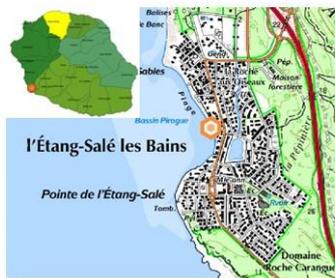
La pointe des Sables est la limite entre le littoral au nord constitué de sable fin d'origine basaltique et le Bassin Pirogue, au Sud, protégé par une barrière récifale. Depuis 2020, un phénomène d'érosion côtière se caractérisant par un recul du trait de côte et une baisse du niveau de la plage affecte ce secteur.

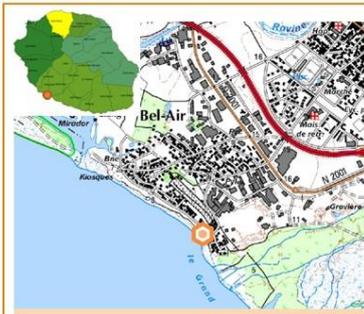
Point d'observation (RGR92) : x : 333 822 m ; y : 7 644 202 m

Le cordon de galet à Bel Air est compartimenté entre la Rivière St Etienne et l'Etang du Gol. Il est composé de matériel alluvionnaire (sable, galets, blocs) et est surmonté par un talus de formation superficielles (remblai). En arrière sont implantés des aménagements (promenade, voirie, habitations).

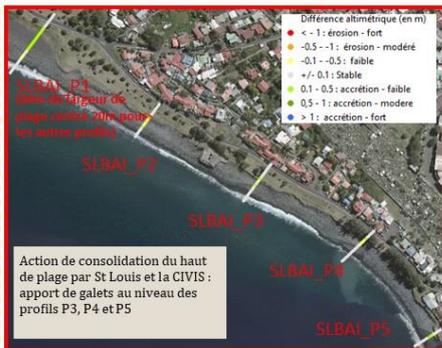
Etat des profils = bon pour P1, moyen pour P2, P3, P4 et P5 (par rapport à la moyenne)

Différences altimétriques des profils par rapport à leurs moyennes sur l'ensemble des campagnes réalisées (en m)

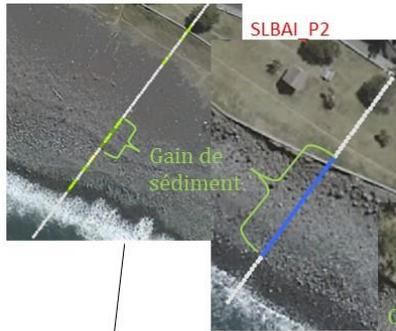
SLBAI_P1

Impacts positifs plus marqués au nord

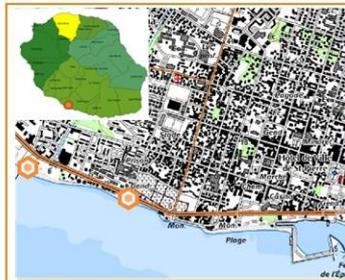
Point d'observation (RGR92) : x : 340 882 m ; y : 7 639 145 m

La plage de St Pierre qui fait face à la Gendarmerie se caractérise par un sédiment biodétritique alimenté par le récif corallien attenant. La pente est relativement raide et les profils assez « bombé » (convexe). Un beachrock affleure dans la zone de jet de rive. La plage est surmontée par un mur maçonné soutenant un front de mer et la voirie. Elle est délimitée par un cap rocheux à l'Est et par des habitations « les pieds dans l'eau » à l'Ouest.
