# OBSCOT – 2019-2020 Observation et gestion de l'érosion côtière à la Réunion

Rapport final

BRGM/RP-70759-FR Avril 2021

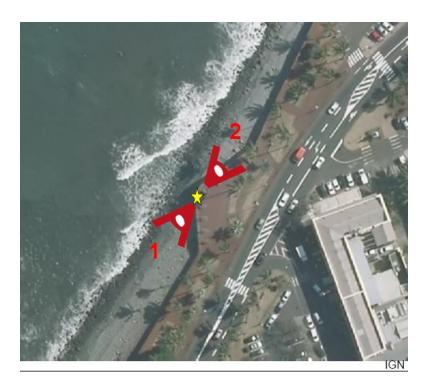
Illustration 6 – Principe du suivi photographique avec un repère fixe géréoréférencé (en jaune) et des angles de prise de vue (en rouge)

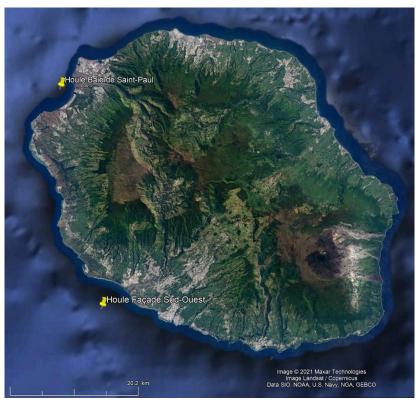
Des points d'extraction des caractéristiques de la houle issues du modèle MARC (Modélisation et Analyse pour la Recherche Côtière) de l'Ifremer (<a href="https://marc.ifremer.fr">https://marc.ifremer.fr</a>) ont été créés pour obtenir les conditions au large de la Baie de Saint-Paul et de la façade Sud-Ouest pour mieux comprendre l'impact de ces évènements sur les sites suivis (Illustration 8).

Illustration 8 – Points d'extraction des caractéristiques de la houle (modèle MARC de l'IFREMER, <a href="https://marc.ifremer.fr">https://marc.ifremer.fr</a>)

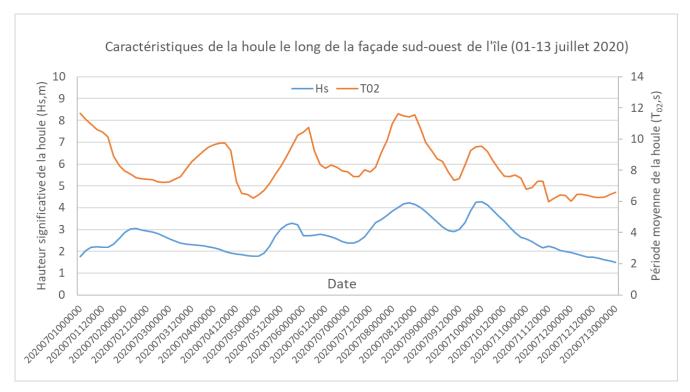
Illustration 10 - Chroniques temporelles des caractéristiques de houle (Hs, T<sub>02</sub>) entre le 01 juillet et le 12 juillet le long de la façade sud-ouest de l'île (modèle MARC – IFREMER, <u>https://marc.ifremer.fr</u>)

Les données de houle issues du projet MARC ont permis de réaliser la chronique temporelle des conditions de houle (hauteur significative et période temporelle) survenues le long de la façade sud-ouest de l'île entre le 01 juillet et le 12 juillet 2020 (Illustration 10).

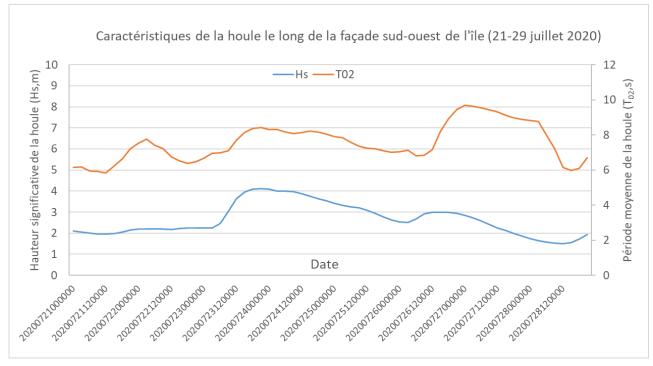
Illustration 12 – Chronique temporelle des caractéristiques de la houle (Hs, T<sub>02</sub>) le long de la façade sudouest de l'île entre le 21 juillet et le 28 juillet 2020 (modèle MARC – IFREMER, <u>https://marc.ifremer.fr</u>)

Les données de houle issues du projet MARC ont permis de réaliser la chronique temporelle des conditions de houle (hauteur significative et période temporelle) survenues le long de la façade sud-ouest de l'île entre le 01 juillet et le 12 juillet 2020 (Illustration 12).

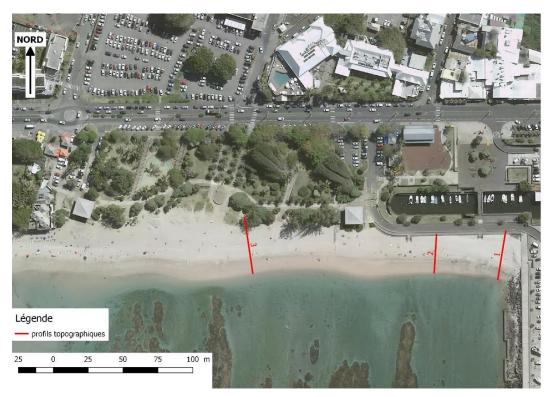
Trois profils ont été relevés le 28 juillet 2020 sur la plage de Saint-Pierre à l'ouest du port afin d'évaluer l'impact des fortes houles australes survenues à la fin du mois de juillet sur ce secteur (Illustration 13).

Illustration 13 - Localisation des profils topographiques relevés sur la plage de Saint-Pierre à l'ouest du port

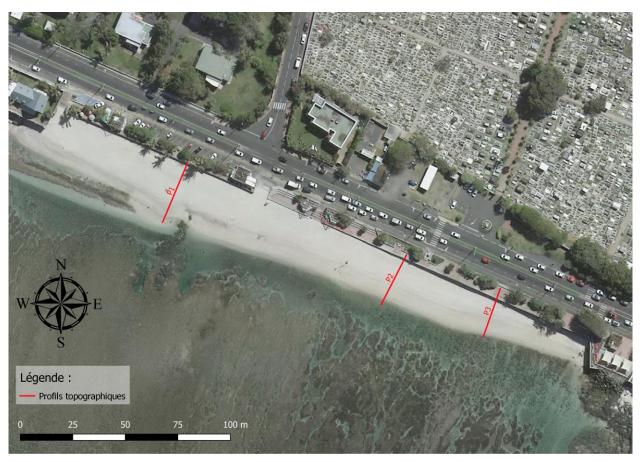
Trois profils ont été relevés le 28 juillet 2020 sur la plage au droit de la gendarmerie à Saint-Pierre afin d'évaluer l'impact des fortes houles australes survenues fin juillet sur ce secteur (Illustration 16).

Illustration 16 - Localisation du profil topographique relevé sur la plage devant la gendarmerie à Saint-Pierre

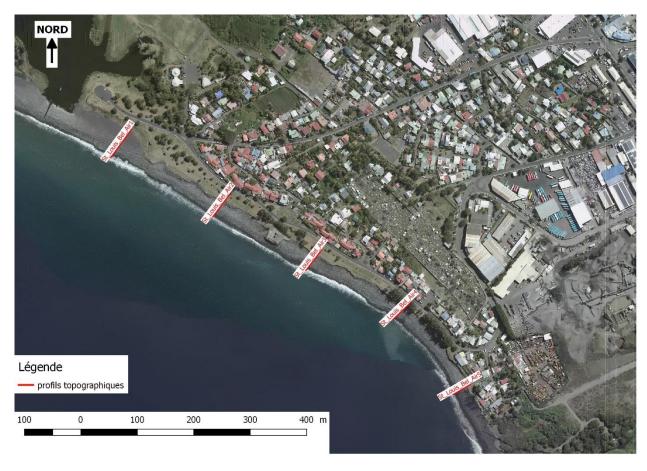
Cinq profils permettent de suivre l'évolution du littoral de Bel-Air à Saint-Louis. L'ensemble des profils a été relevé le 28 juillet 2020 à la suite des houles australes survenues entre le 23 et le 25 juillet 2020 (Illustration 19).

Illustration 19 - Localisation des profils topographiques relevés sur le littoral de Bel-Air à Saint-Louis

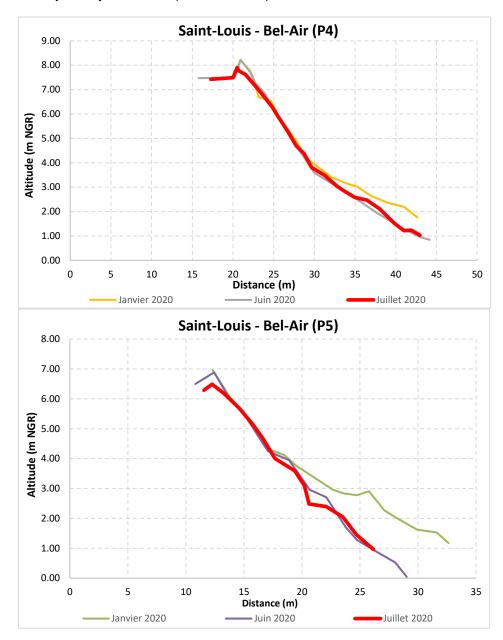
Illustration 23 – Evolution morphologique des profils 4 (à gauche) et 5 (à droite) sur le littoral de Bel-Air à Saint-Louis

Les profils 4 et 5 sont eux plutôt stables et ne montrent pas de perte ou de gain sédimentaires significatifs entre juin et juillet 2020 (Illustration 23).

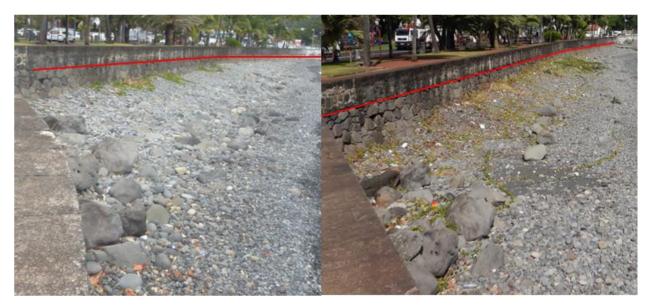
Les années 2019 et 2020 sont marquées par l'absence d'évènement cyclonique et le cordon de galets semble resté stable entre 2018 et 2020 (Illustration 29).

Illustration 29 – Indicateur visuel (limite galet/mur maçonné) le long du mur montrant une stabilité du haut de plage entre septembre 2018 (à gauche) et juin 2020 (à droite)

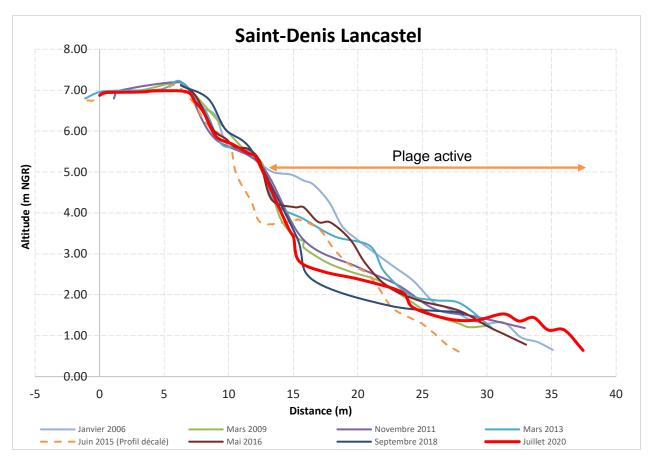
Illustration 32 – Profils topographiques sur le site de Lancastel entre 2006 et 2018

La période 2016-2018 montre au contraire une érosion significative du profil de plage située entre +5 m NGR et +1,5 m NGR, correspondant à la plage active sujette à de fortes variations morphologiques (Illustration 32). Cette érosion a engendré un recul de la cote altimétrique +3 m NGR de 4 m et un abaissement non négligeable du profil (jusqu'à 1,5 m de perte d'épaisseur) sur plus de 10 m de plage. La saison cyclonique 2017-2018 est une explication probable de l'état fortement dégradé du profil de 2018 qui atteint son niveau le plus bas jamais enregistré.

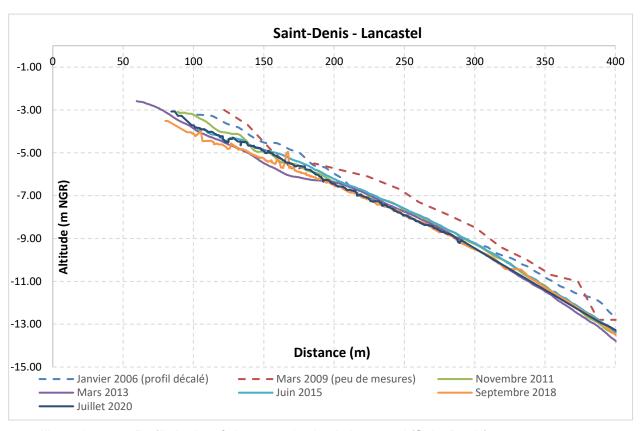
Illustration 34 – Profils bathymétriques sur le site de Lancastel (Saint-Denis) entre 2006 et 2020

Concernant les données bathymétriques, des évolutions morphologiques peuvent être quantifiables entre 2,5 m et 7 m de profondeur, soit sur les 160 premiers mètres du profil par rapport au trait de côte (Illustration 34). Les profils de 2006 (profil décalé) et de 2009 (peu de points de mesures) n'ont pas été intégrés à cette analyse.

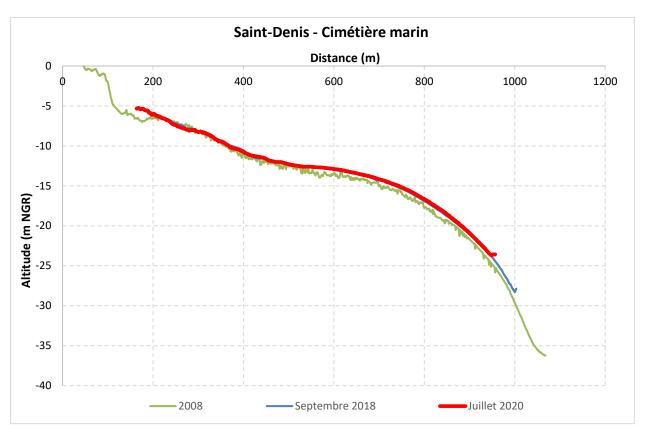
Illustration 37 – Profils bathymétriques sur le secteur du cimetière marin (Saint-Denis)

Entre 2018 et 2020, l'avant-côte ne présente pas de variations morphologiques particulières (< 0,40 m de différentiel altimétrique au maximum) et semble stable. La poursuite des acquisitions bathymétriques sur ce site pourra confirmer ou non cette nouvelle tendance à la stabilité et des hypothèses pourront éventuellement être formulées pour expliquer ce phénomène, en comparant notamment les évolutions observées avec celles du site de Lancastel plus à l'est.

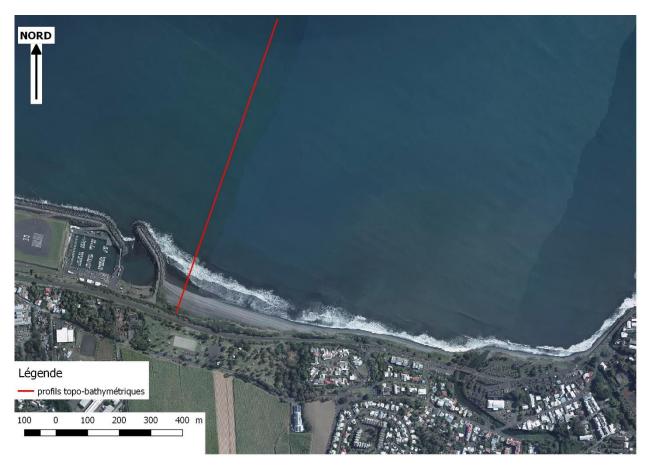
Le suivi d'un profil topo-bathymétrique a été initié sur ce site depuis 2018 (Illustration 38) pour suivre l'évolution de l'accumulation sédimentaire le long de la digue est du port de Sainte-Marie qui subit depuis 2017 une problématique d'ensablement (Belon et Salomero, 2017).

Illustration 38 – Localisation du profil topo-bathymétrique sur la plage à l'est du port de Sainte Marie

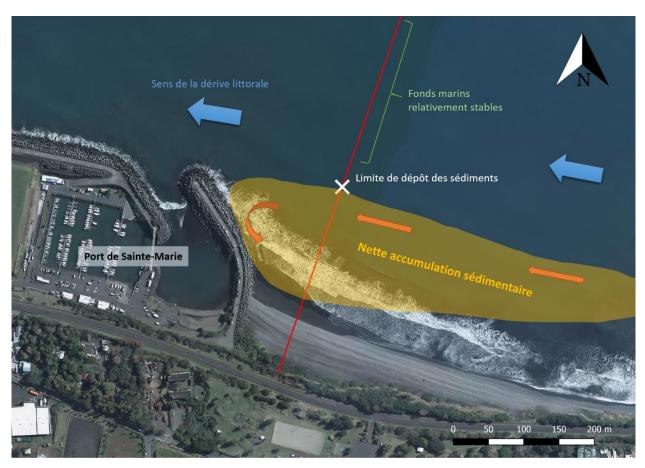
Illustration 40 - Accumulation sédimentaire du profil de plage sous l'effet de la digue est du port de Sainte-Marie

Au-delà de cette limite de dépôt, soit à une profondeur comprise entre 6 et 7 m de profondeur, les sédiments sont sous l'emprise de la dérive littorale et continuent de se déplacer vers l'ouest, ce qui amène à créer des problématiques d'ensablement du port.

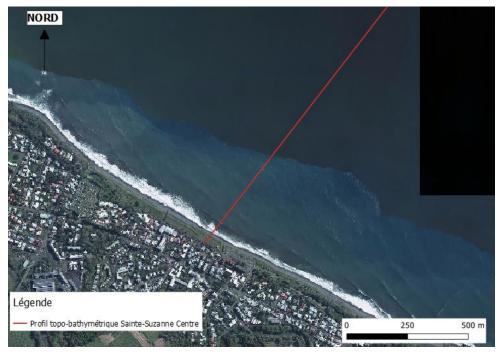
Illustration 44 : Localisation du profil topo-bathymétrique du secteur de Sainte-Suzanne Centre-ville

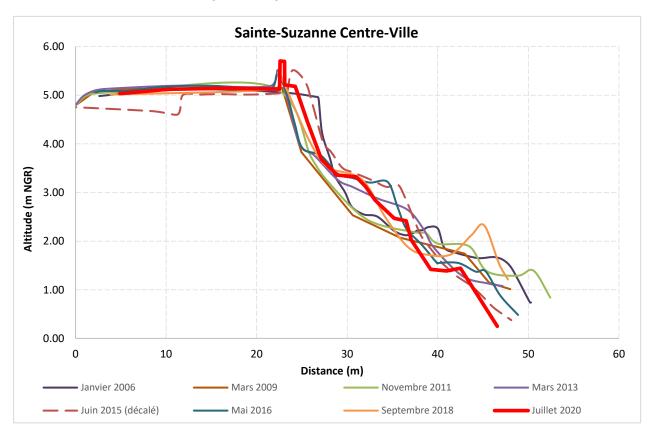
Illustration 45 – Profils topographiques du site de Sainte-Suzanne (Centre-ville) entre 2006 et 2020

L'analyse des profils montre que seule la période 2006-2009 est marquée par un recul de la microfalaise en haut de plage pouvant être certainement imputé au cyclone GAMEDE de février à mars 2007. Globalement les évolutions topographiques depuis le début des acquisitions montrent une relativement bonne stabilité de la plage avec la possible présence de formation de berme en bas de plage synonyme d'apport sédimentaire lié aux transferts de sédiments des petites profondeurs vers la plage à l'image du relevé de 2018 (Illustration 45).

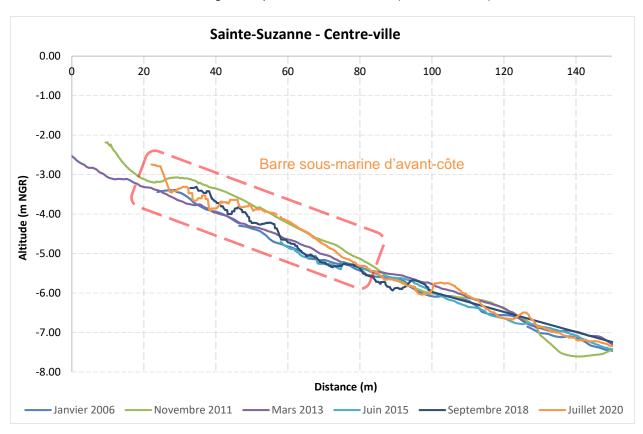
Illustration 47 – Identification d'une zone préférentielle de mobilité des sédiments entre 3 m et 6 m de profondeur

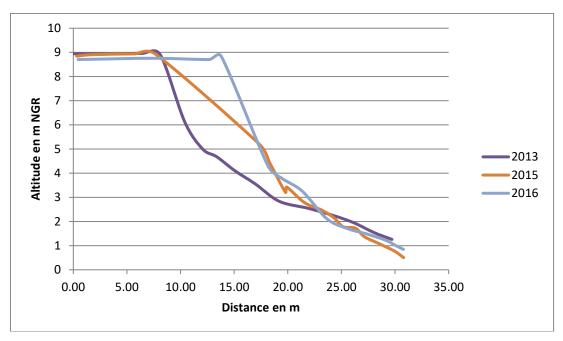
Illustration 51 – Profils topographiques sur le site de Saint-André (Champ-Borne) entre 2013 et 2016

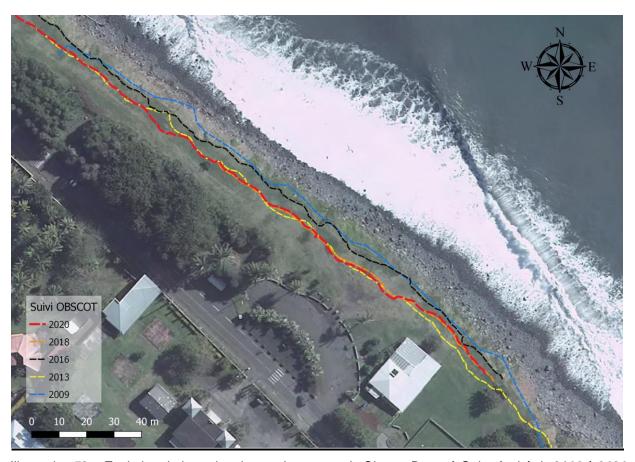
Ces apports ont entrainé une réduction de la largeur de plage et un raidissement de la pente qui favorise l'amplification du jet de rive et de son impact potentiel. En raison de l'instabilité de la falaise meuble, aucun profil topographique n'a été réalisée en 2018 mais un relevé du haut de talus a permis de caractériser un recul de l'ordre de 5 à 10 m entre 2016 et 2018 pouvant être associé au passage de la tempête tropicale FAKIR en avril 2018 (Illustration 52). Ces observations tendent à montrer un amaigrissement du cordon de galets.

Illustration 52 – Evolution du haut de talus sur le secteur de Champ-Borne à Saint-André de 2009 à 2020

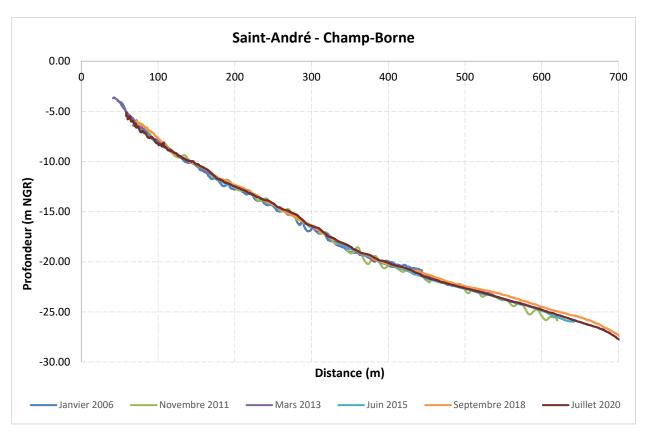
Illustration 53 - Profils bathymétriques sur le site de Saint-André (Champ-Borne) entre 2006 et 2020

Les données bathymétriques n'ont pas pu être acquises en 2016 en raison des mauvaises conditions de navigation.

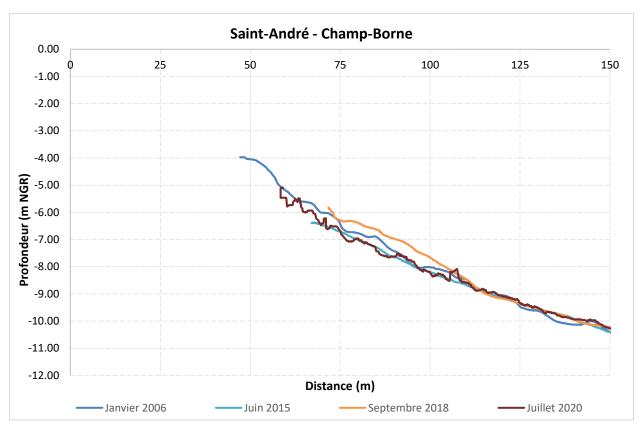
Illustration 54 – Apparition d'une barre sous-marine de déferlement en 2018

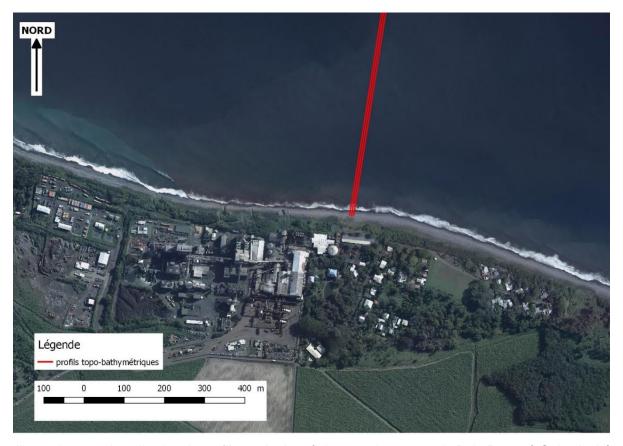
Illustration 57 – Localisation du profil topo-bathymétrique sur le secteur de Bois-Rouge à Saint-André (Orthophoto IGN, 2017)

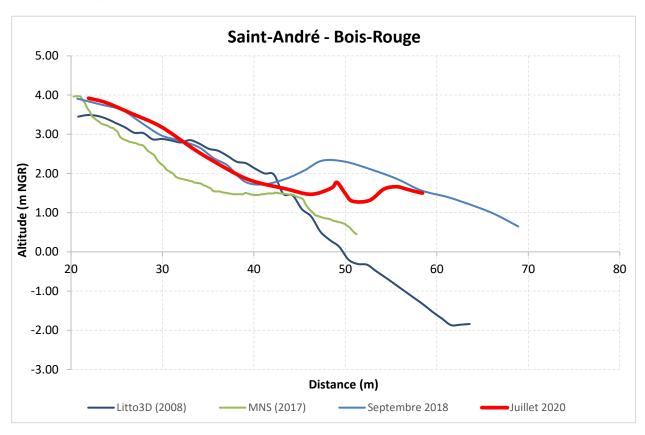
Illustration 58 – Evolution du profil topographique sur le secteur de Bois-Rouge (Saint-André)

En 2020, le cordon de galets présente un profil à l'équilibre jusqu'à +1,7 m NGR avant de connaître un abaissement sur une quinzaine de mètres. Les conditions de vagues le jour du levé en 2020 n'a pas permis de mesurer la topographie en bas de plage mais il se pourrait à la vue des données que le profil soit relativement proche que celui de 2018.

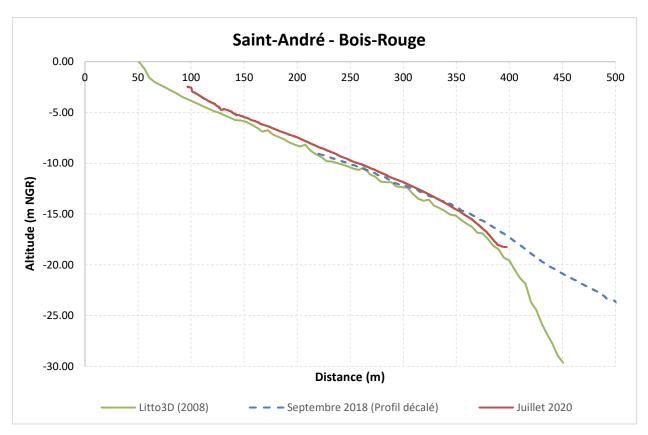
Illustration 60 – Evolution du profil bathymétrique sur le secteur de Bois-Rouge entre 2008 et 2020

Le profil bathymétrique de 2020 est au-dessus de celui issu de Litto-3d ce qui pourrait être dû à la différence de technique utilisée. Il est intéressant de constater une rupture de pente entre -15 m et -20 m de profondeur. Sur les 400 premiers mètres environ la pente est de l'ordre de 5% contre près de 20% sur la partie plus au large.

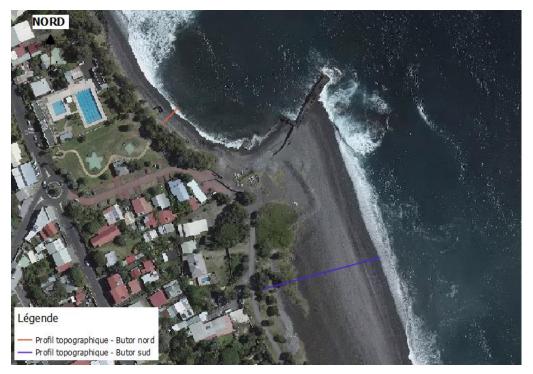
Illustration 62: Localisation des profils topographiques du secteur du Butor

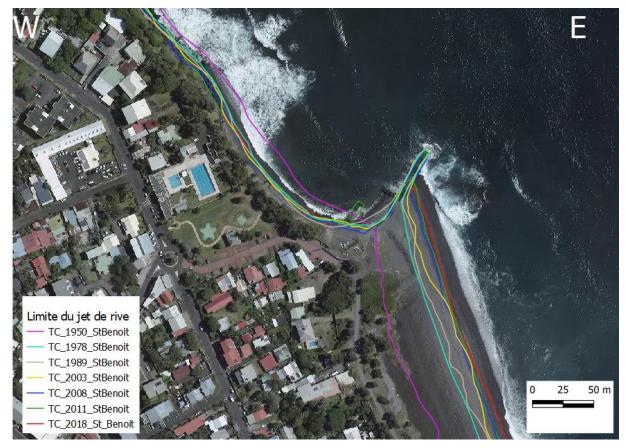
Illustration 67- Evolution de la limite du jet de rive sur le secteur du Butor à Saint-Benoît entre 1950 et 2018

La partie nord suit la tendance inverse en raison de la présence de l'ouvrage : un recul net de l'ordre de 15 m a lieu entre 1950 et 1978 puis la vitesse de recul ralentit en raison de la disparition quasi-totale du stock sédimentaire disponible le long du cordon de galets. Un léger réavancement de la limite de jet de rive est enregistré en 2018 et semble concorder avec les données topographiques montrant un regain sédimentaire à partir de 2016 (Illustration 64). En 2020, les conditions météo-marines relativement agitées n'ont pas permis de mesurer la limite de jet de rive.

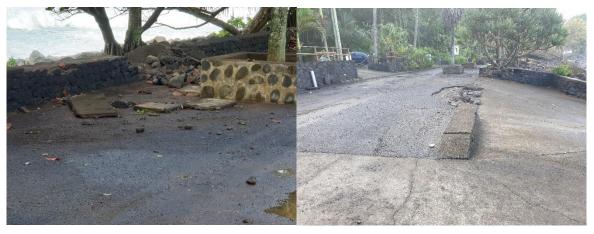
Illustration 70 – Photos prises par la mairie faisant suite aux houles australes d'août 2019

Comme proposé en 2018, un suivi évènementiel ne serait-ce que photographique doit être privilégié sur ce secteur afin d'identifier les conditions à partir desquelles des désordres peuvent être observés. Un évènement similaire à la houle d'août 2019 présenterait un risque de submersion/projection, ce qui correspondrait à des hauteurs significatives de houles supérieures à 4 m.

Une analyse permettant d'associer les conditions de houle à la taille des blocs déplacés ainsi qu'à un niveau d'impact serait intéressante à mener pour mieux anticiper d'éventuels dégâts.

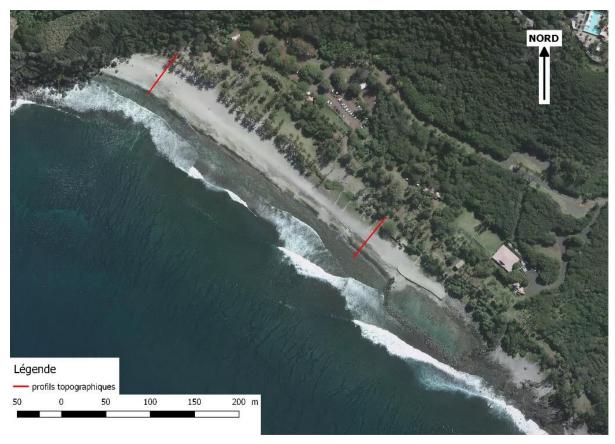
Deux profils topo-bathymétriques sont réalisés en partie sud et nord de la plage entre 2006 et 2016. A l'issue de la campagne de 2016, il a été décidé de ne maintenir que le suivi topographique (Illustration 72). En effet, l'analyse des données bathymétriques ne permet pas de mettre en évidence une dynamique propre à ce secteur.

Illustration 72 – Profils topographiques suivis le long du littoral de Grande Anse à Petite-ile

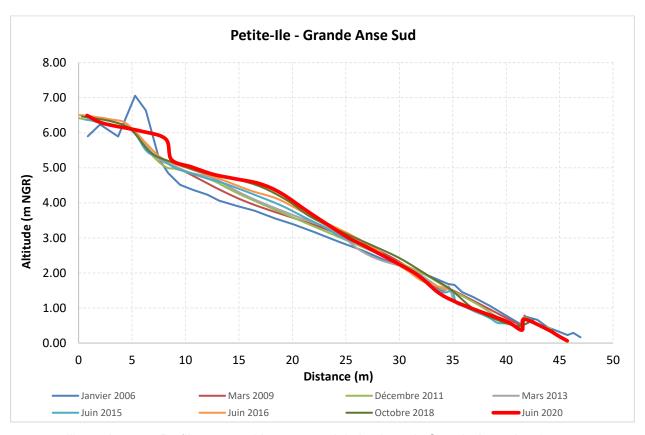
Illustration 74 - Profils topographiques au sud de la plage de Grande Anse depuis 2006

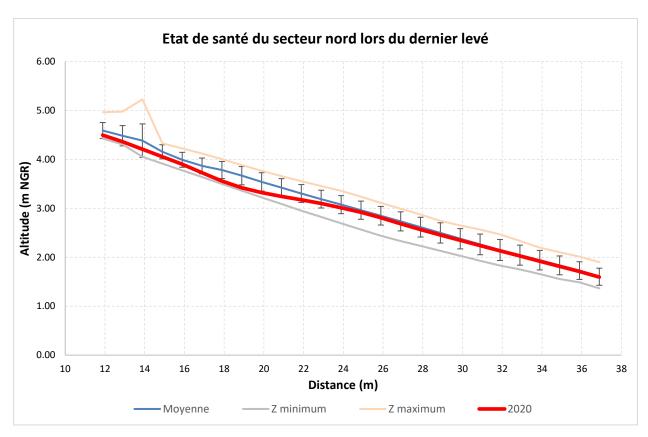
En 2020, le profil sud est plutôt en **bon état** par rapport à l'ensemble des données disponibles alors que le profil nord semblent être dans un **état dégradé** vis-à-vis des années précédentes (Illustration 78 et Illustration 79).

Illustration 78 – Dernier profil relevé (2020) comparé aux profils minimum, maximum et à la moyenne des profils au nord de Grande Anse depuis 2006

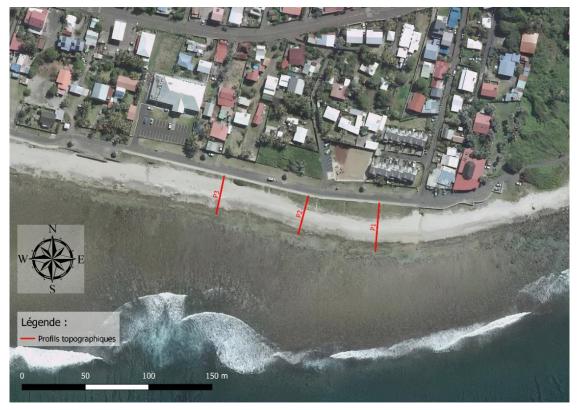
Illustration 81 - Localisation des profils topographiques le long du littoral de Grand-Bois à Saint-Pierre (Orthophotographie IGN, 2017)

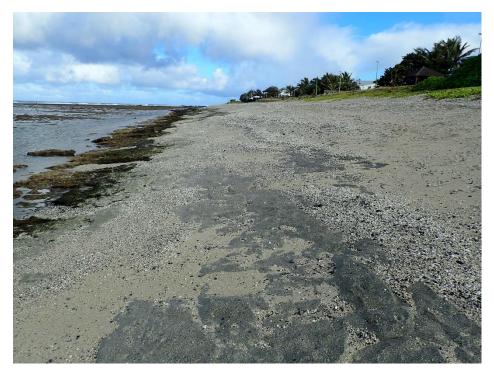
En juin 2020, le substratum rocheux tend à être recouvert et un transfert de sédiments du bas vers le haut de plage vient conforter le cordon en haut de plage. Cette configuration morphologique signifie que la plage se reconstruit naturellement (Illustration 83).

Illustration 83 – Photos de la plage de Grand-Bois prise le 10 juin 2020

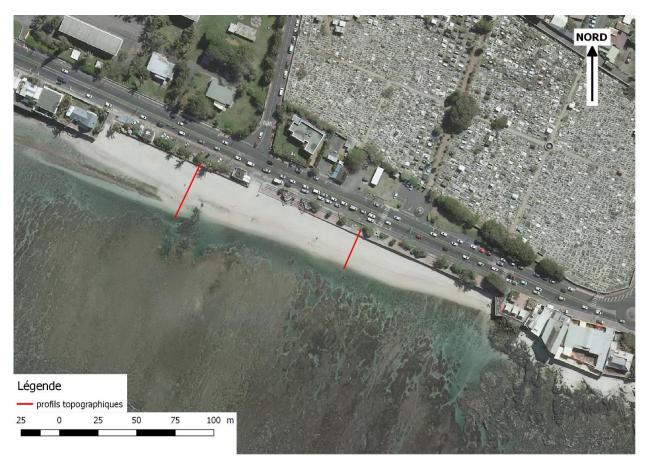
Un profil topographique est relevé chaque année en partie ouest de la plage depuis 2006 par le BRGM et complètent d'anciens relevés du LSTUR (Laboratoire des Sciences de la Terre de l'Université de La Réunion) initiés en 1998. Cependant, les méthodes de relevés ayant changés, seules les données à partir de 2006 sont utilisées dans cette analyse. Un deuxième profil a été ajouté plus à l'est en 2018 à des fins de mieux comprendre les transferts longitudinaux de la plage (Illustration 88).

Illustration 88 – Profils topographiques suivis le long du secteur de la gendarmerie (Saint-Pierre)

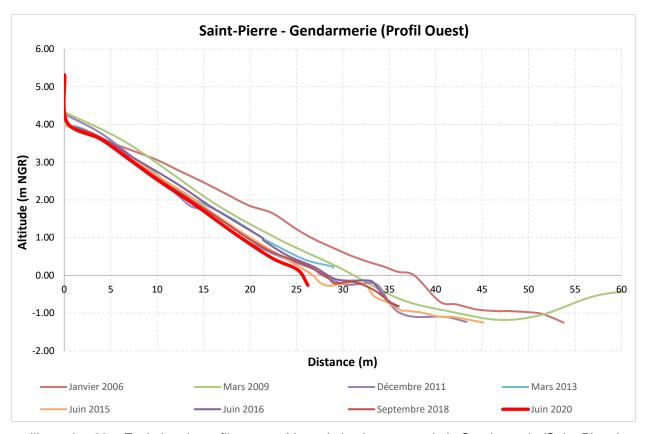
Une nouvelle phase d'érosion est observée en 2018 avec un abaissement sur l'ensemble du profil de plage dégradé (Illustration 89). La configuration morphologique du profil de 2018 est similaire à celle de 2011.

Illustration 89 – Evolution du profil topographique de la plage ouest de la Gendarmerie (Saint-Pierre) depuis 2006

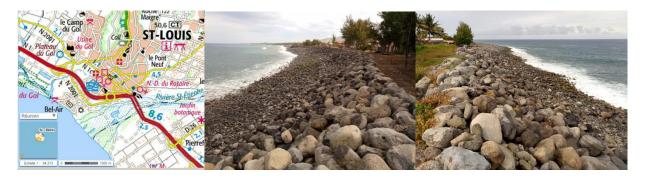
Le cordon de galets à Bel Air est compartimenté entre la Rivière Saint-Etienne et l'Etang du Gol (Illustration 94). Il est composé de dépôts alluvionnaires (sables, galets, blocs) et il est surmonté par une microfalaise de formation superficielle, probablement constituée par des remblais. L'arrière-plage est occupée par divers aménagements (promenade, voirie, habitations).

Illustration 94 - Localisation du site de Saint-Louis (Bel-Air) (à gauche), vue vers le nord-ouest (au centre) et vue vers le sud-est (à droite), photos prises le 30 juillet 2020

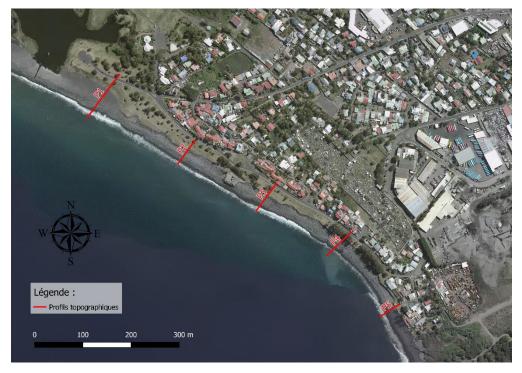
Illustration 95 - Localisation des profils topographiques le long du littoral de Bel-Air (Saint-Louis)

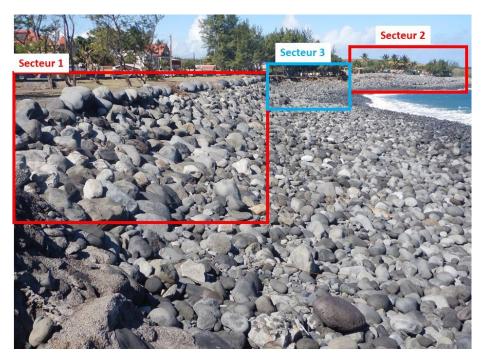
En septembre 2018, les premiers travaux de rechargement de galets ont été réalisés le long des secteurs 1 et 2 (profils 3 et 5) afin de consolider la microfalaise en haut de plage (Illustration 96). De nouveaux travaux ont été menés en septembre 2019 afin de finaliser le rechargement du secteur 3 (profil 4). Le littoral de Bel-Air semble stable, sans désordre apparent en haut de talus en 2020.

Illustration 96 – Secteurs du littoral de Bel-Air (Saint-Louis) ayant bénéficié d'un rechargement de galets entre septembre 2018 et septembre 2019

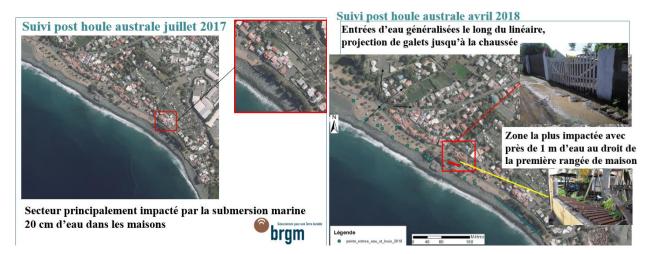
Depuis 2017, le littoral de Bel-Air subit des phénomènes de submersion marine, a priori dès que la hauteur significative de la houle dépasse 4,5 m (houles de juillet 2017 et avril 2018, Illustration 97).

Illustration 97 – Exemples d'impacts relevés sur le littoral de Bel-Air après les houles australes de juillet 2017 et avril 2018

Ce secteur a tout de même déjà montré des signes de vulnérabilité, notamment sur les aménagements et ouvrages présents en haut de plage (Illustration 97).

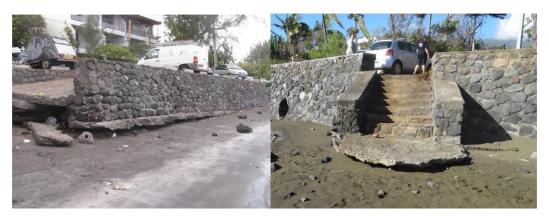
Illustration 102 – Déchaussement des ouvrages présents en haut de plage (OBSCOT, 2012)

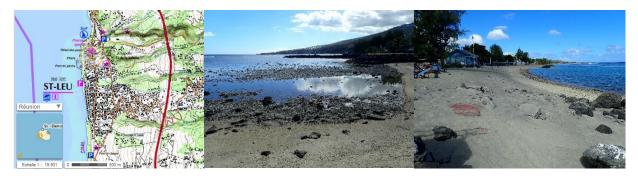
La plage au Sud du port de St Leu est une plage mixte composée de sables d'origines alluvionnaires et biodétritiques (Illustration 103). Elle est relativement large et accueille des aménagements (restaurants, terrain de sport, habitations...) et des ouvrages de défense (enrochements).

Illustration 103 - Localisation du site de Saint-Leu au sud du port (à gauche), vue vers le nord (au centre) et vue vers le sud (à droite), photos prises le 09 juin 2020

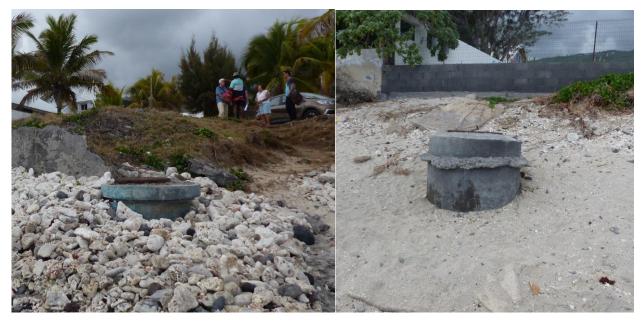
Illustration 106 – Ouvrage dégradé en haut de plage (photo de gauche) et regard en béton témoin de l'érosion de la plage (photo de droite)

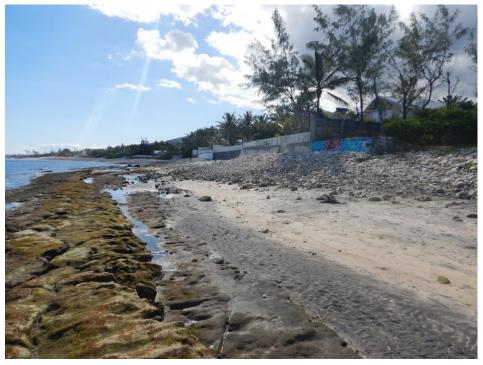
Illustration 107 : Mise à nue du grès de plage (Beach rock), témoin d'un abaissement de la plage

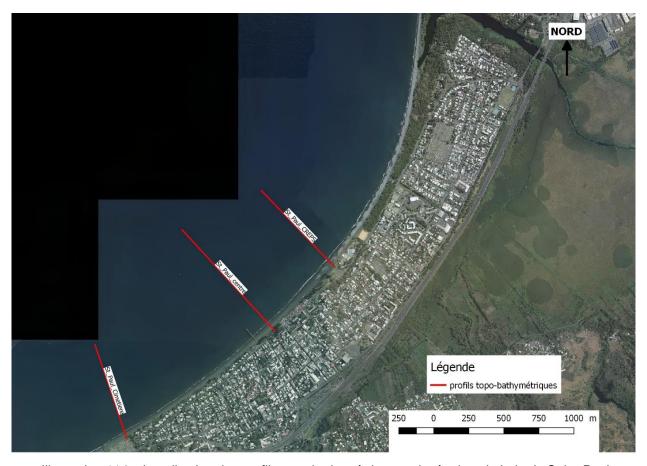
Ce site bénéficie d'un suivi quantitatif depuis 2006 mais également d'un suivi photographique depuis 2013. La baie de Saint-Paul est suivie au droit de trois secteurs (Illustration 114) : le cimetière marin (au sud), le marché forain (au centre) et le secteur du CREPS (au nord).

Illustration 114 – Localisation des profils topo-bathymétriques relevés dans la baie de Saint-Paul

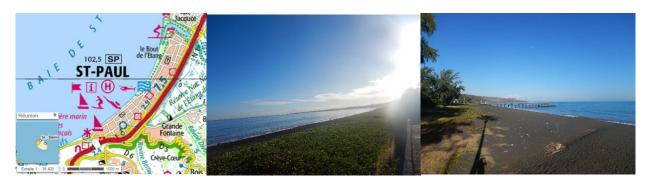
Le secteur du centre-ville de la baie de Saint-Paul se caractérise par une plage composée de sable (en majorité) et galets d'origine alluvionnaire (Rivière des Galets à proximité). La plage est assez large et elle est surmontée par un petit talus localement entaillé en microfalaise (traces de l'impact du cyclone GAMEDE de 2007) et globalement recouvert de Patate à Durand et de filaos. Au niveau de l'esplanade du marché, un mur de soutènement vertical jouxte la plage (Illustration 120).

Illustration 120 - Localisation du site du marché forain (Saint-Paul) (à gauche), vue vers le nord-est (au centre) et vue vers le sud-ouest (à droite), photos prises le 09 juin 2020

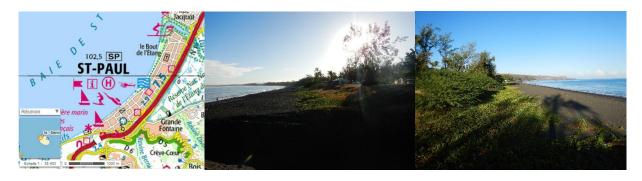
Le secteur du CREPS de la baie de Saint-Paul se caractérise par une plage composée de sable et de galets en majorité, d'origine alluvionnaire (Rivière des Galets à proximité). La plage est assez large et elle est surmontée par un talus important entaillé en microfalaise (traces de l'impact du cyclone GAMEDE de 2007). Ce dernier est globalement recouvert de Patate à Durand et de filaos. Au niveau de la piscine du CREPS, le talus présente un profil très raide. Des chenaux sont creusés dans le sable pour faciliter l'écoulement des émissaires en mer (Illustration 125).

Illustration 125 - Localisation du site du CREPS à Saint-Paul (à gauche), vue vers le nord-est (au centre) et vue vers le sud-ouest (à droite), photos prises le 09 juin 2020

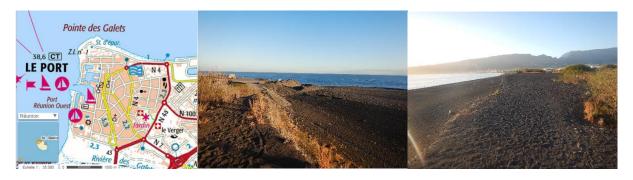
La Pointe des Galets au Port (Illustration 130) se caractérise par un cordon sédimentaire composé de sable et galets d'origine alluvionnaire. La plage est très large et relativement plate, hormis dans la zone de jet de rive. Elle est surmontée par des buttes de remblais issues du creusement du Port-Est dont le versant est subvertical. Des cuves d'hydrocarbures sont implantées en arrière. Ce secteur est régulièrement rechargé par le Grand Port Maritime de La Réunion, ce qui influence la dynamique naturelle du site.

Illustration 130 - Localisation du site du Port (Pointe des Galets) (à gauche), vue vers le nord-ouest (au centre) et vue vers le sud-est (à droite), photos prises le 09 juin 2020

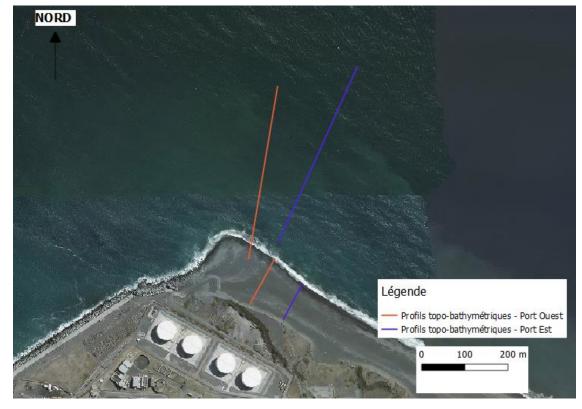
Deux profils topo-bathymétriques y sont relevés depuis 2006 (Illustration 131).

Illustration 131 : Localisation des profils topo-bathymétriques relevés à la Pointe des Galets (Le Port)

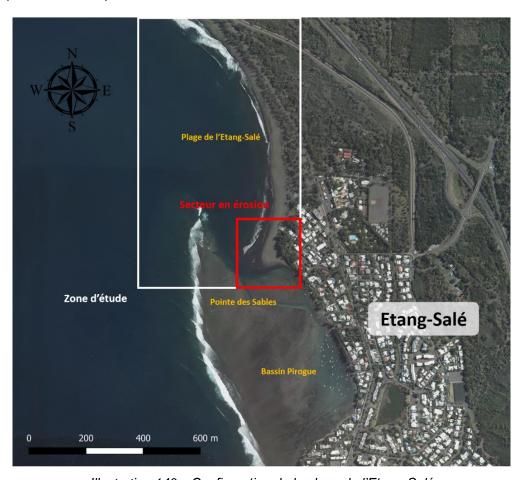
Début février 2020, un phénomène d'érosion côtière est localisé sur le littoral de la commune de l'Etang-Salé et impacte particulièrement le secteur de la Pointe des Sables, au nord du Bassin Pirogue (Illustration 140).

Illustration 140 – Configuration de la plage de l'Etang-Salé

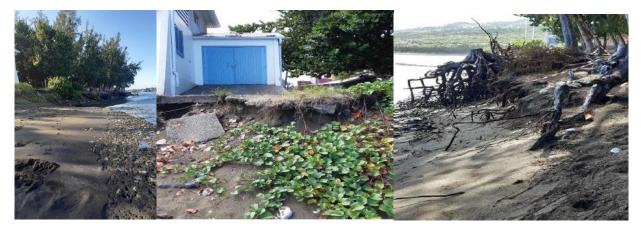
Cette érosion se caractérise par un recul du trait de côte et une baisse du niveau de la plage, ce qui menace le poste de secours ainsi que la zone de baignade surveillée et un ancien local de pêcheur situé plus au sud (Illustration 141).

Illustration 141 – Photos de la pointe des sables à l'Etang-Salé prises par la CIVIS en avril 2020

Dans ce contexte, le BRGM de La Réunion a été sollicité le 02 avril 2020 par la CIVIS (Communauté Intercommunale des Villes Solidaires) pour réaliser un diagnostic de risques faisant suite à l'apparition préoccupante de ce phénomène d'érosion côtière. L'un des objectifs de cette mission est de mieux cerner les mécanismes qui pourraient être responsables de ce phénomène.

L'expertise a conclu que la situation érosive actuelle ne semble pas être la cause d'une érosion chronique mais plutôt d'une conjoncture d'éléments affectant la dynamique sédimentaire récente de ce site. Il est également important de préciser que le haut de plage sur ce secteur est plus en avant que le reste du linéaire côtier. Sa largeur est plus limitée sur la zone, ce qui le rend plus vulnérable aux fortes houles.

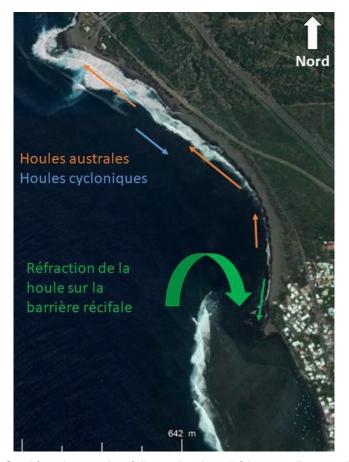
Illustration 144 – Synthèse des transits sédimentaires hypothétiques en lien avec les régimes de houle

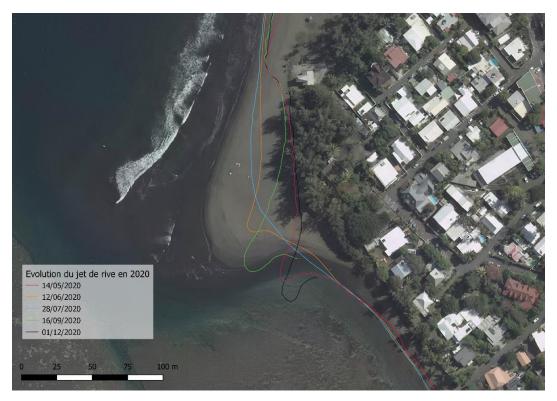
Au vu des évolutions morphologiques non négligeables de la zone d'étude, notamment de la flèche sableuse (Illustration 148), il convient d'émettre une hypothèse de travail selon laquelle la plage est considérée comme stable lorsque l'évolution du trait de côte est comprise entre -3 m et +3 m entre deux levés.

Illustration 148 - Mesures du jet de rive réalisés en 2020 au niveau de la flèche sableuse

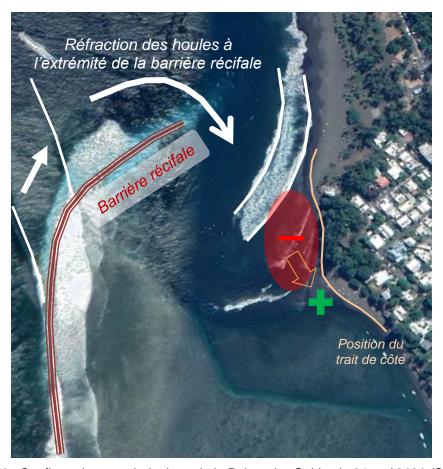
Comme observé sur l'image ©Google Earth du 31 mai 2020, les faibles houles australes de secteur sud-ouest tendent à maintenir la tendance d'évolution de la Pointe des Sables constatée depuis février : une érosion de la flèche sableuse par réfraction des houles à l'extrémité de la barrière récifale qui entraine son rétrécissement et son allongement vers le sud, soit un déplacement des sédiments en direction du Bassin Pirogue (Illustration 150).

Illustration 150 : Configuration morphologique de la Pointe des Sables le 31 mai 2020 (Source : image ©Google Earth)

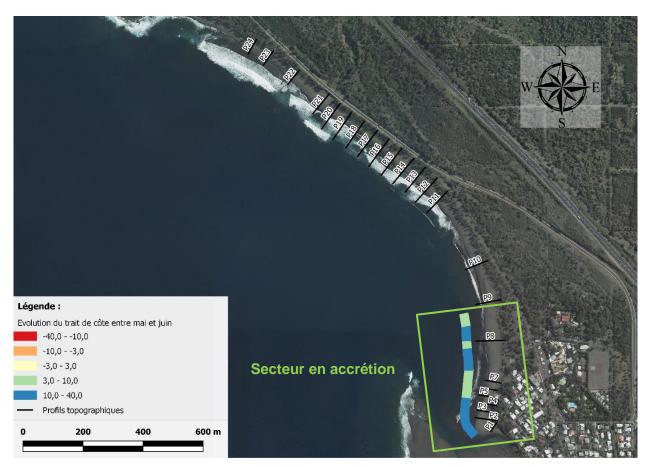
A cette date, l'évolution du trait de côte indique une nette avancée du trait de côte de la Pointe des Sables (au niveau du profil topographique P1) jusqu'à plus de 250 m au nord du poste de surveillance (au niveau du profil topographique P8) (Illustration 151). Cela traduit un net développement de la flèche sableuse vers le large tout en migrant vers le nord pour alimenter le littoral jusqu'au-delà du profil P8.

Cette évolution du littoral peut être rattachée à l'épisode de houle du 07 juin dont la direction de provenance est de secteur sud et non sud-ouest comme la majorité des houles australes survenues en mai. Cette direction de provenance du sud doit limiter le phénomène de réfraction (houle parallèle à la barrière récifale) et donc limiter le phénomène d'érosion de la flèche sableuse. Par contre, il est possible que l'évènement soit suffisamment énergétique pour générer une mobilisation des sédiments au sud de la flèche en direction du nord ce qui permettrait l'engraissement de la zone.

Illustration 151 - Evolution du trait de côte entre le 14 mai et le 12 juin 2020

L'absence de profils topographiques en mai et sur le secteur nord ne permet pas d'estimer les volumes sédimentaires mis en jeu sur cette période et de statuer sur l'évolution du littoral au nord.

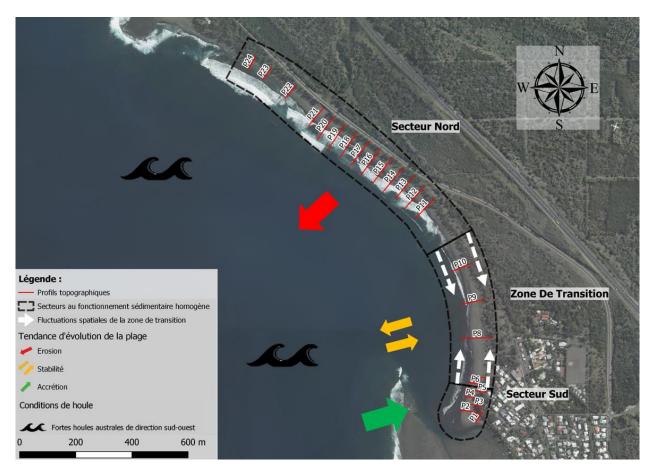
Illustration 173 - Schéma conceptuel de la dynamique d'évolution du littoral de l'Etang-Salé à la suite de fortes houles australes de direction sud-ouest

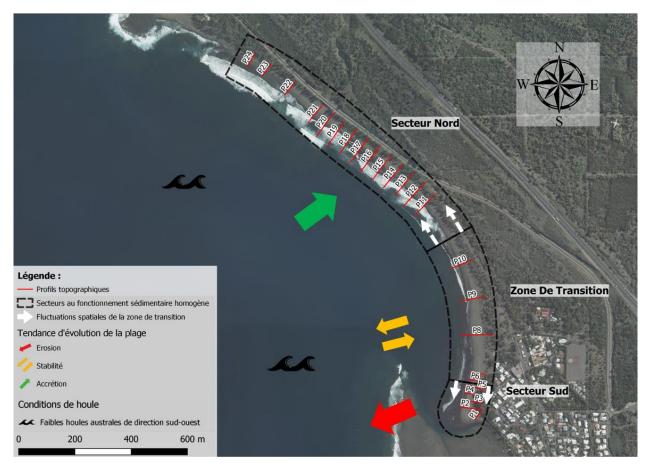
Illustration 174 - Schéma conceptuel de la dynamique d'évolution du littoral de l'Etang-Salé à la suite de faibles houles australes de direction sud-ouest
