# Rapport d'activité des actions du BRGM dans le cadre de l'Observatoire du littoral de La Réunion (2021-2022)

Rapport final

**BRGM/RP-72825-FR**

Version 0 du 9 juin 2023

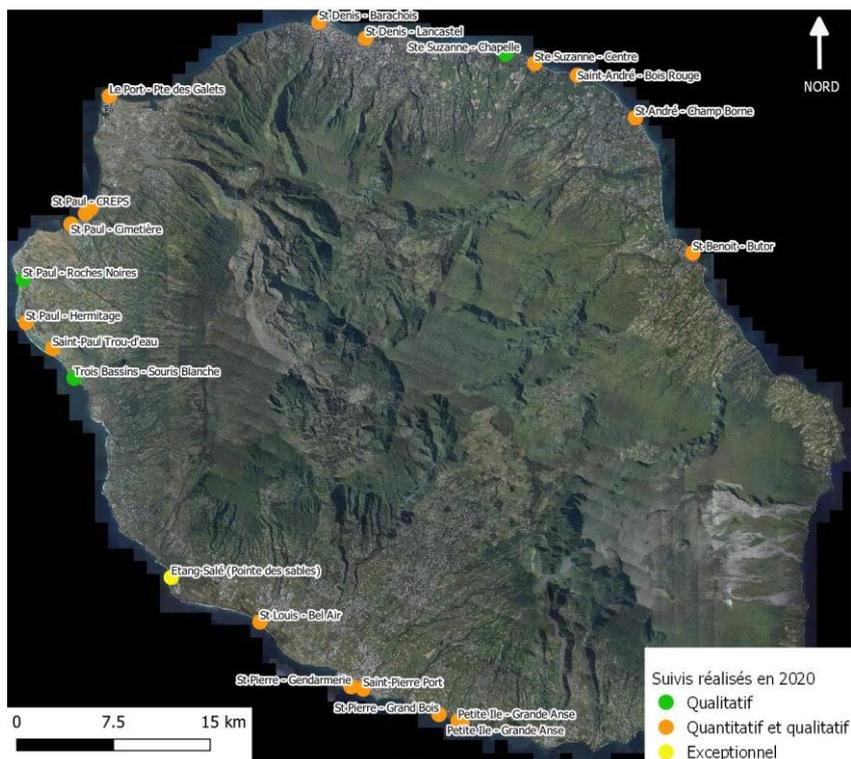
Figure 1 – Sites suivis en 2021 et 2022

Dans le cadre du projet OBSCOT, 19 sites ont été choisis sur lesquels des suivis quantitatifs et/ou qualitatifs sont réalisés régulièrement (Figure 1).

Ces sites (Figure 1) couvrent l'ensemble des façades et microrégions de La Réunion et concernent l'ensemble des morphotypes présents sur l'île (falaises, microfalaises, cordons de galets, plages alluvionnaires et coralliennes).

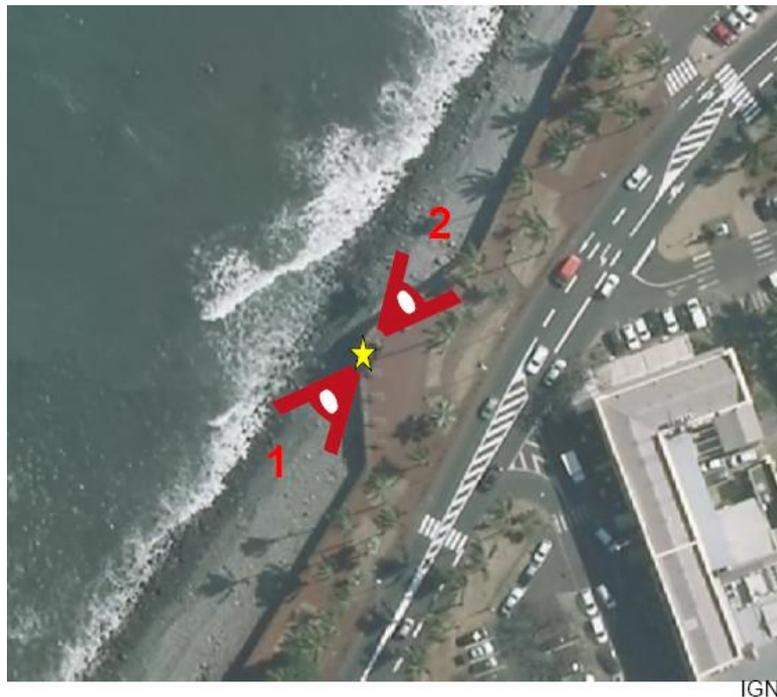
Figure 3 – Principe du suivi photographique avec un repère fixe géoréférencé (en jaune) et des angles de prise de vue (en rouge)

En complément du suivi topographique, un suivi qualitatif des sites sensibles a été réalisé en constituant une base de données photographiques géoréférencées. Le principe de « suivi photographique » repose sur la réalisation d'un cliché d'un site à partir d'un repère connu, dans une direction et une focale donnée qui permet de couvrir exactement le même paysage d'une date à l'autre (Figure 3). Cette démarche est appliquée à l'ensemble des sites de La Réunion déterminés en Comité de Pilotage.

Les repères des points de vue sont géoréférencés en X/Y dans le système RGR92 et peuvent ainsi être retrouvés aisément sur le terrain à l'aide d'un simple GPS (Annexe 1).

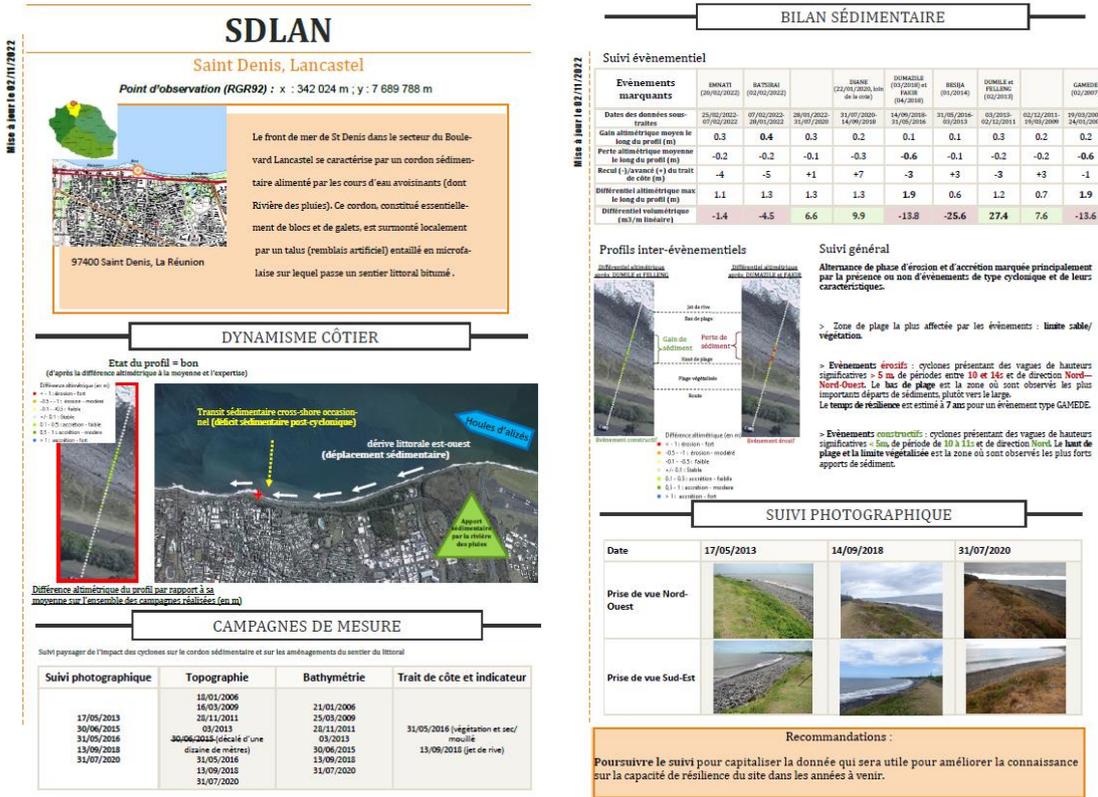
- Figure 6 – Exemple de la fiche synthétique pour le site de Saint-Denis (boulevard lancastel)

- Le premier encart présente le bilan sédimentaire calculé entre chacune des campagnes, cela permet de caractériser les périodes propices au rechargement naturel ou au contraire à des épisodes d'érosion marqués ;
- Le deuxième encart présente des évolutions morphologiques liés à des évènements marquants ainsi qu'une synthèse des observations faites sur le site ;
- Le troisième présente des évolutions photographiques du site ;
- Le dernier des recommandations.

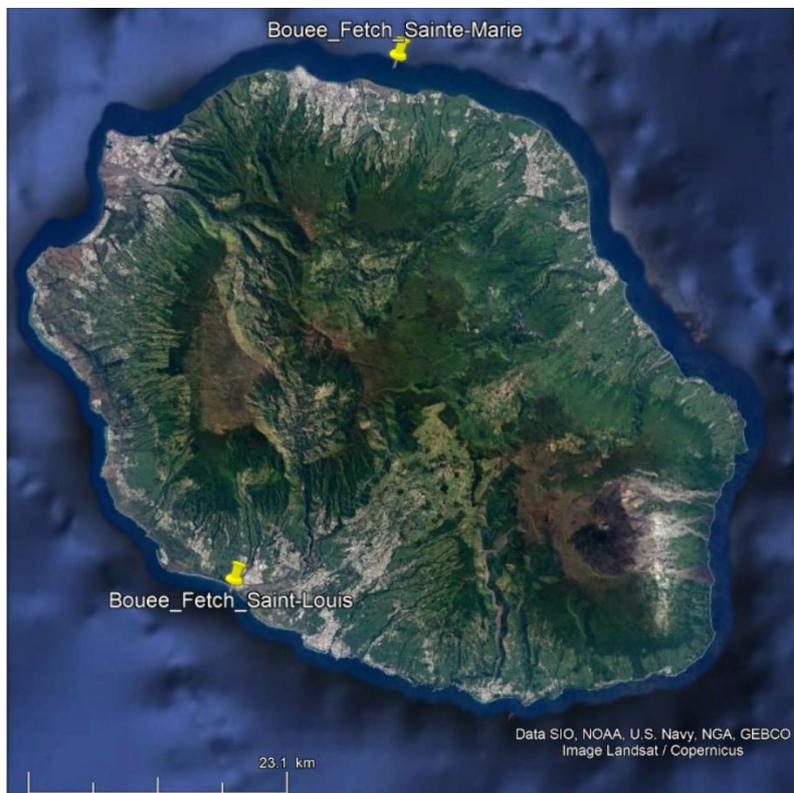
Figure 7 – Localisation des deux campagnes de mesure des caractéristiques de la houle au large de La Réunion

Pour pallier à ce manque de données, la DEAL et le BRGM ont mis en place une collaboration avec l'entreprise locale FETCH Ingénierie afin de disposer de campagnes de mesures des caractéristiques de la houle (hauteur, période et direction) sur deux façades littorales de La Réunion, la façade nord au large de la ville de Sainte-Marie pour mesurer les houles durant la période cyclonique et la façade ouest-sud-ouest au large de la ville de Saint-Louis pour mesurer la houle australe (Figure 7).

Une première campagne de mesure a permis d'enregistrer les caractéristiques de la houle au large de la ville de Sainte-Marie du 11 Février 2022 au 20 Avril 2022 et une deuxième campagne de mesure a permis d'enregistrer les caractéristiques de la houle au large de la ville de Saint-Louis du 11 Mai 2022 au 29 Août 2022.

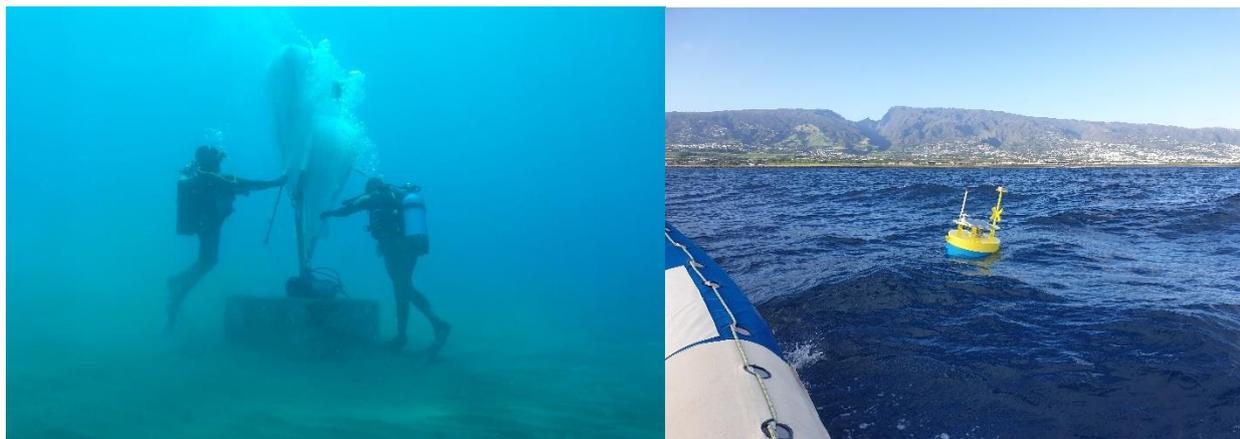
Figure 8 – Photos illustrant le corps mort utilisé pour stabiliser la position de la bouée (photo de gauche) et la bouée connectée (photo de droite)

La bouée instrumentée est connectée en 4G afin de transférer les caractéristiques mesurées en temps réel sur une plateforme web dédiée (Figure 8).

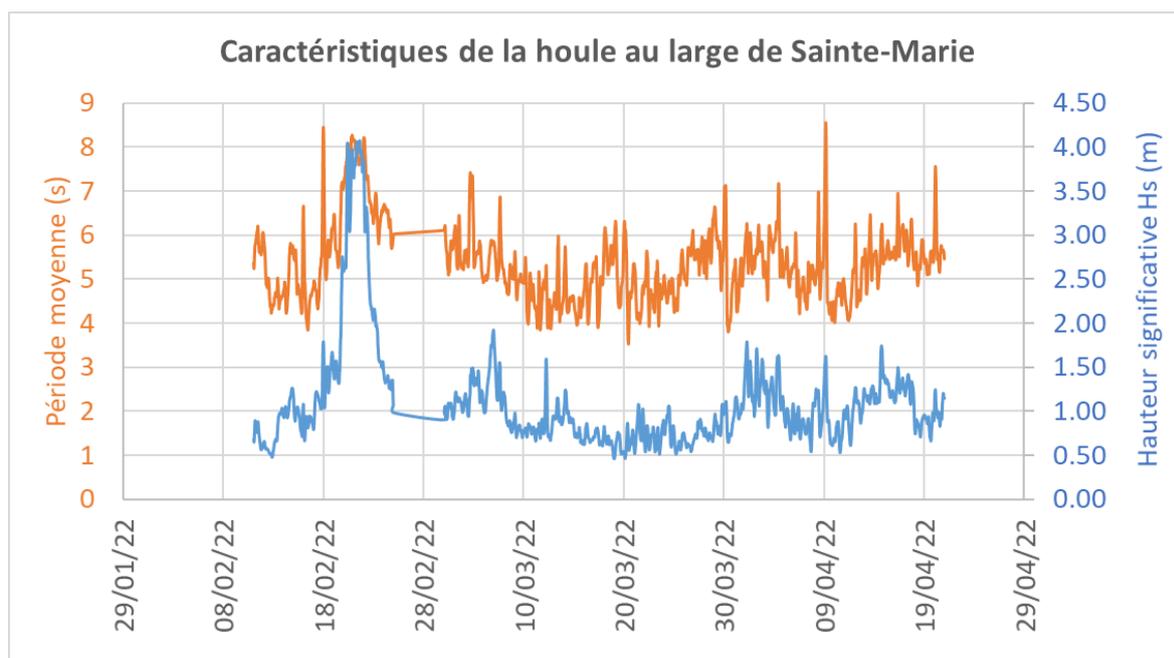
Figure 9 – Caractéristiques de la houle (hauteur significative et période moyenne) mesurées au large de Sainte-Marie

Les caractéristiques de la houle ont pu être mesurées sur la période du 11 Février 2022 au 20 Avril 2022 au large de Sainte-Marie (Figure 9).

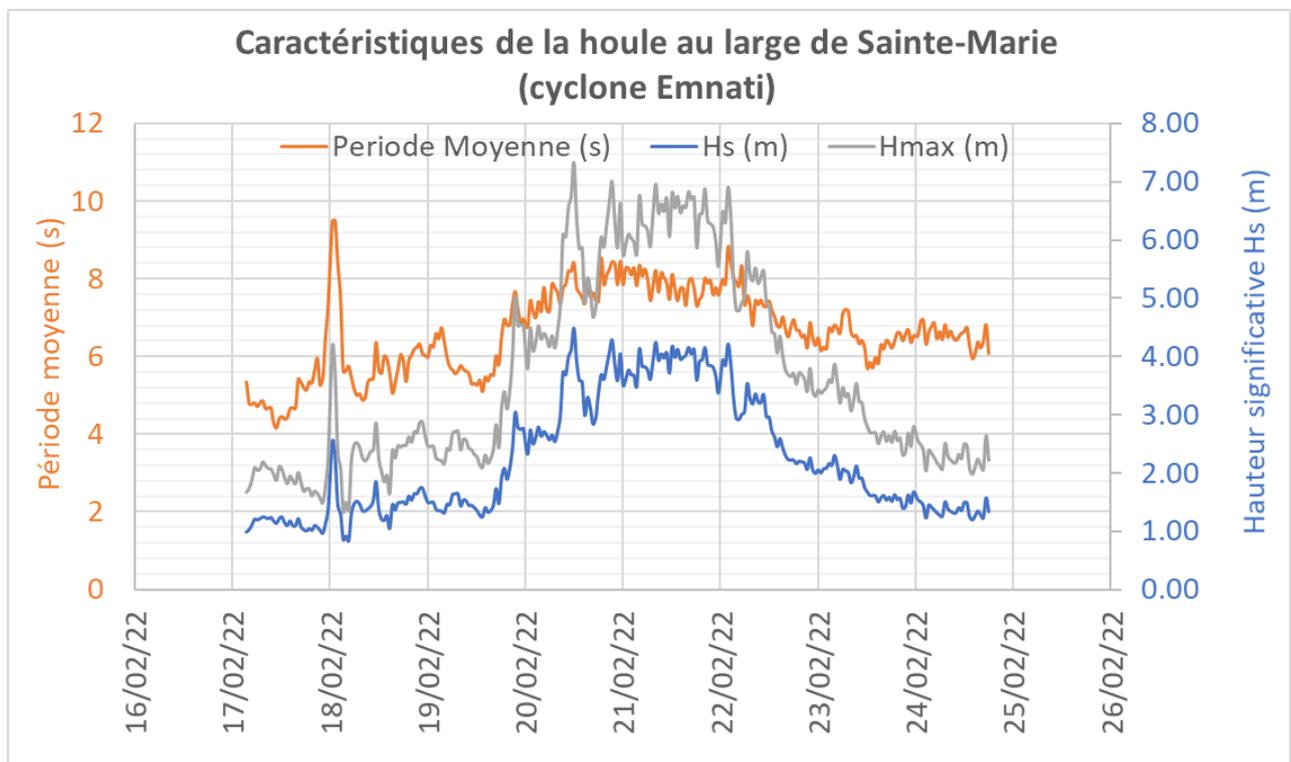
Figure 11 – Caractéristiques de la houle au large de Sainte-Marie pour le cyclone EMNATI

En effet, si de manière générale la hauteur significative mesurée ne dépasse pas les 2 m sur la période, le cyclone EMNATI a quant à lui généré une houle dont la hauteur significative a atteint 4,49 m (hauteur relativement faible vis-à-vis des épisodes cycloniques passés) pour une hauteur maximale mesurée à 7,33 m le 20 Février 2022 vers 11h50. La période moyenne a été mesurée autour de 8 s (Figure 11).

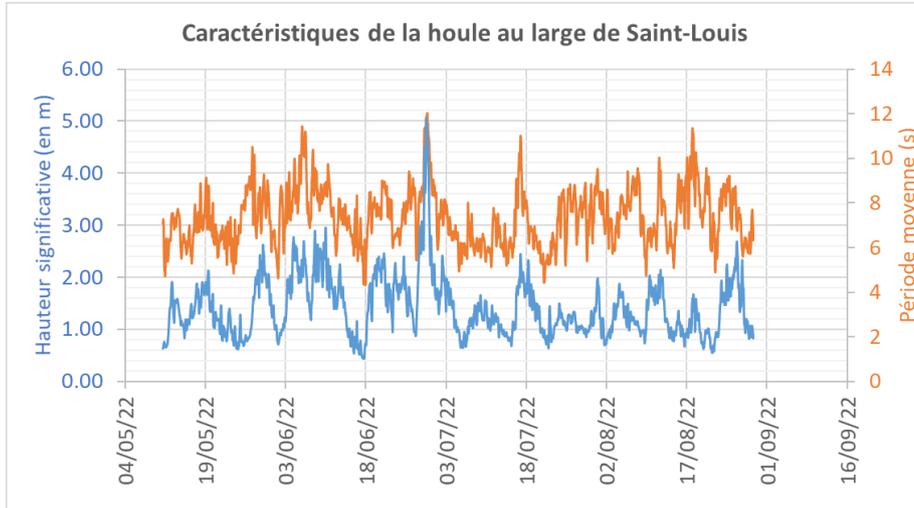
Figure 12 - Caractéristiques de la houle (hauteur significative et période moyenne) mesurées au large de Saint-Louis

Les caractéristiques de la houle ont pu être mesurées sur la période du 11 Mai 2022 au 29 Août 2022 au large de Saint-Louis (Figure 12).

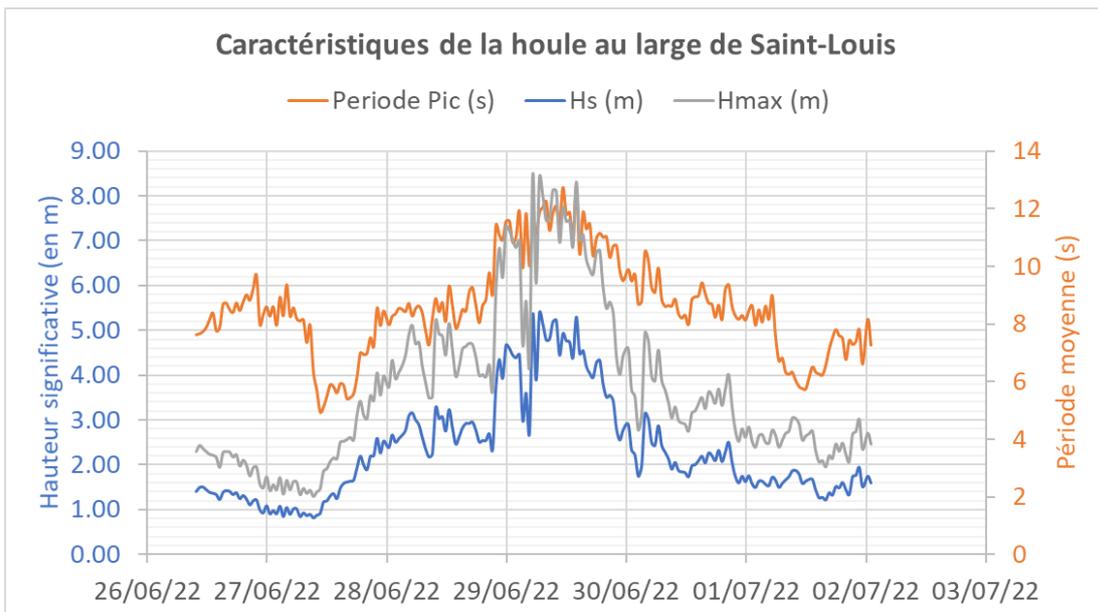
Figure 13 – Caractéristiques de la houle du 29 juin 2022 au large de Saint-Louis

Contrairement à la période cyclonique, plutôt calme en dehors des cyclones, les houles australes sont plus énergétiques et plusieurs événements ont été mesurés avec une hauteur significative comprise entre 2 et 3 m. Un événement a été particulièrement marquant avec une hauteur significative mesurée à 5,39 m le 29/06/2022 matin et une hauteur maximale mesurée à 8,48 m (Figure 13).

La période moyenne se situe autour de 12 s pour des périodes maximales atteignant 22 s. Cet événement a montré les limites du capteur actuel de mesures de la houle qui devrait être changé pour mieux prendre en compte ces valeurs de périodes au-delà des 20s.

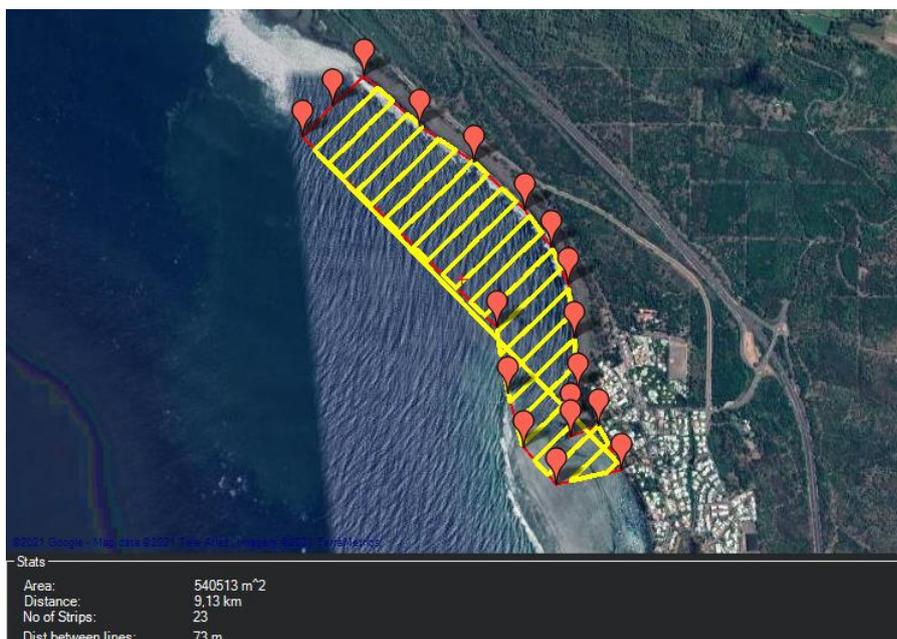
Figure 14– Secteur couvert pour les levés bathymétriques par drone sur la plage de l'Etang-Salé

Les campagnes bathymétriques ont été réalisées via la navigation suivante (Figure 14) :

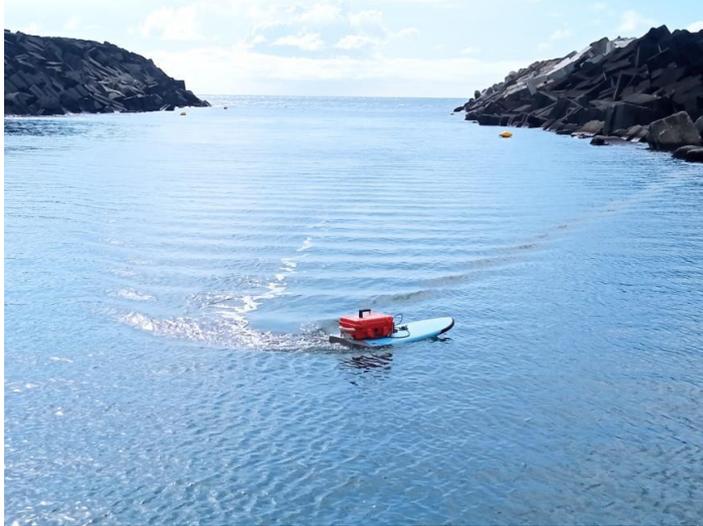
Figure 15 – Drone flottant télé-opéré pour les acquisitions bathymétriques sur la plage de l'Etang-Salé

L'entreprise ID OCEAN a utilisé un drone flottant télé-opéré (Figure 15) constitué d'un flotteur et équipé d'un sondeur monofaisceau (400kHz-5°), d'une centrale GNSS avec correction RTK centimétrique connectée au réseau Lél@ Réunion, d'une centrale de correction de mouvements (IMU) et d'un système de pilotage automatique. Une sonde SVP (Sound Velocity Profiler) a également été déployée afin d'enregistrer la célérité du son dans la colonne d'eau.

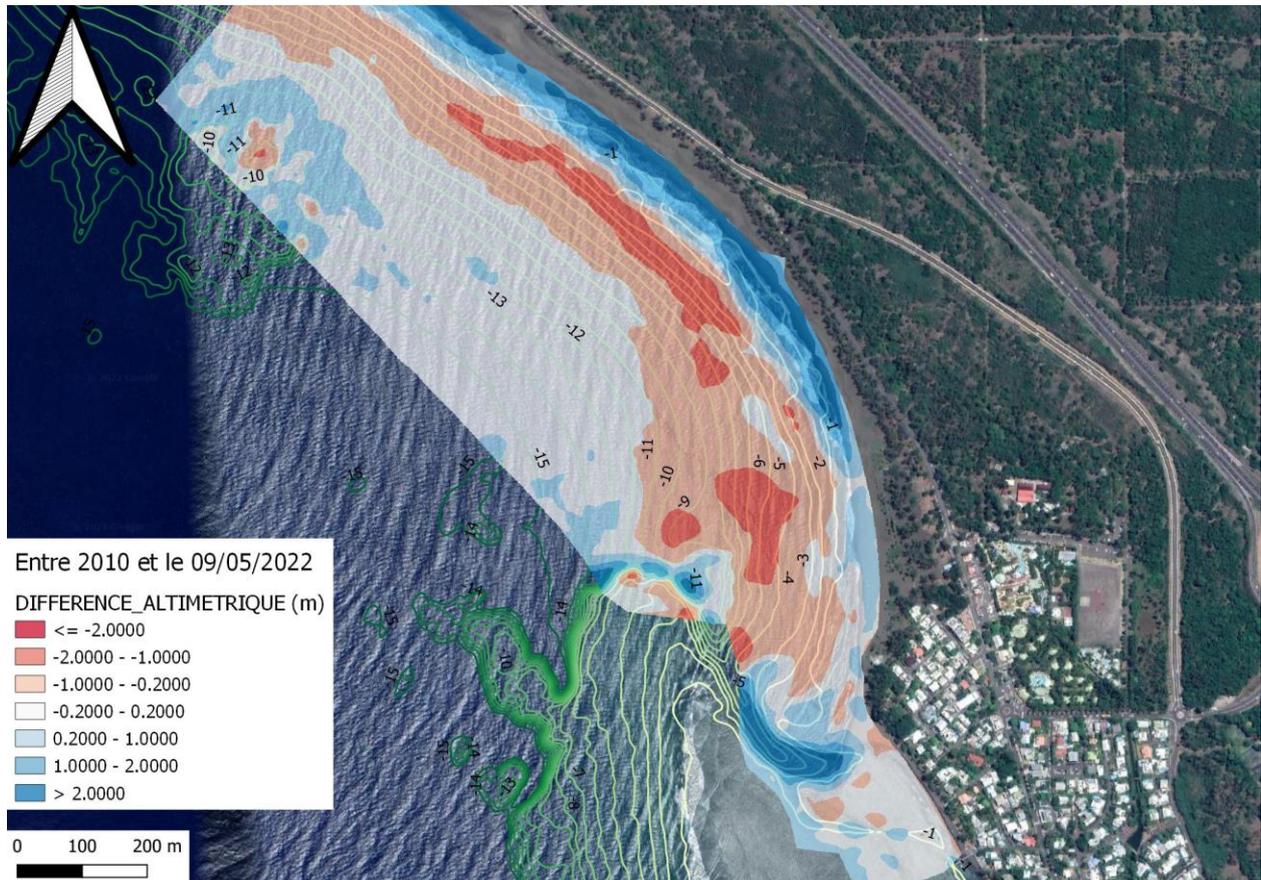
Figure 16 – Différence altimétrique entre la campagne Litto3D (SHOM-IGN, 2008-2010) et celle du 09/05/2022 (ID OCEAN)

10 000 et 30 000 m<sup>3</sup> (Figure 16). Globalement, on note que les échanges sédimentaires se font naturellement bien entre l'avant-côte et la plage.

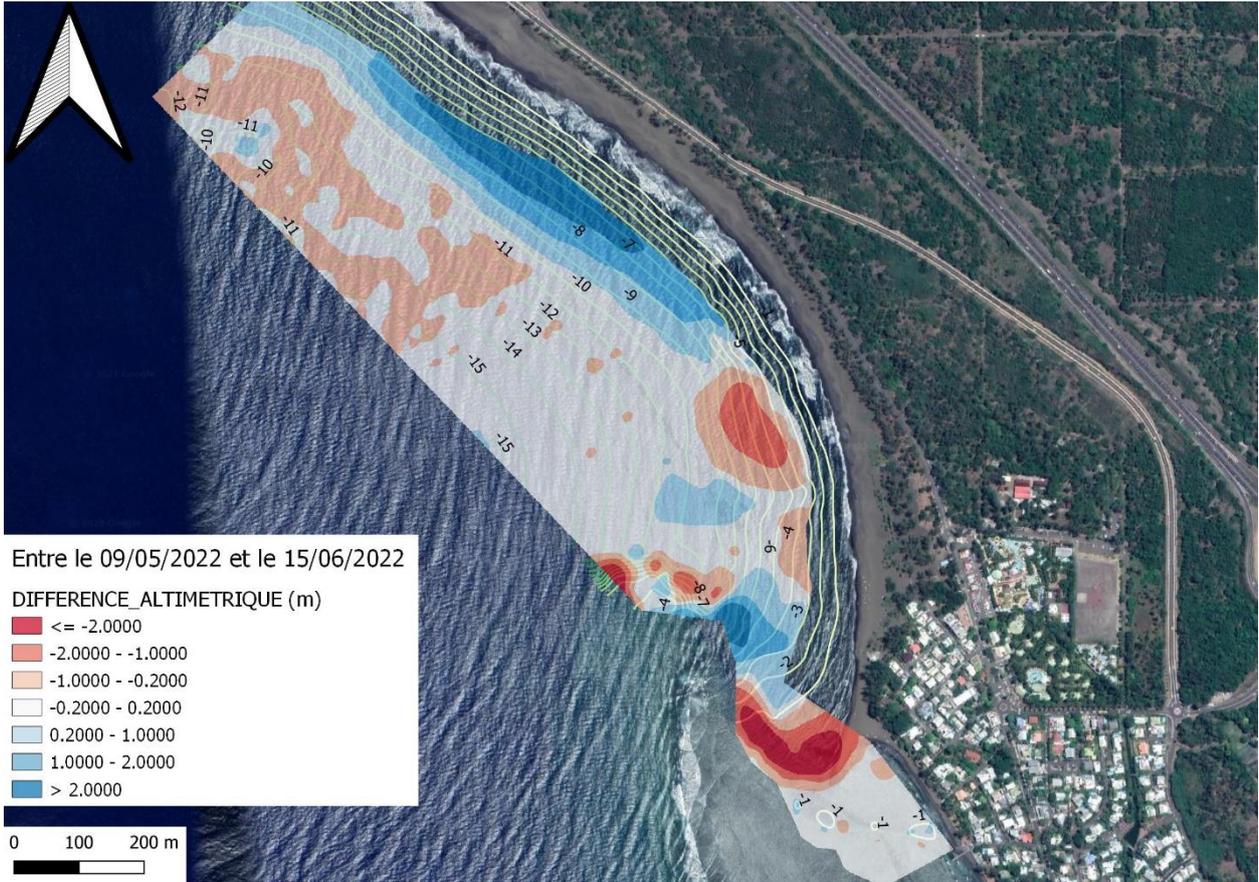
Figure 17 - Différence altimétrique entre la campagne du 09/05/2022 et celle du 15/06/2022 (ID OCEAN)

Sur des temps plus courts, à l'échelle de quelques semaines entre le 09/05/2022 et le 15/06/2022, pendant des conditions de houles australes relativement normales dont les hauteurs significatives restent inférieures à 3 m (cf. § 3.2), on observe plutôt des déplacements sédimentaires vers le large notamment sur le secteur sud avec des modifications au niveau de la flèche sableuse en bordure nord du Bassin Pirogue (Figure 17). Dans ces conditions le bilan sédimentaire montre un équilibre dynamique entre les zones de pertes et de dépôt avec un léger excédent au niveau des zones de dépôt sous-entendant que des sédiments en provenance de la plage se soient déplacés vers le large (volume estimé entre 20 000 et 40 000 m<sup>3</sup>).

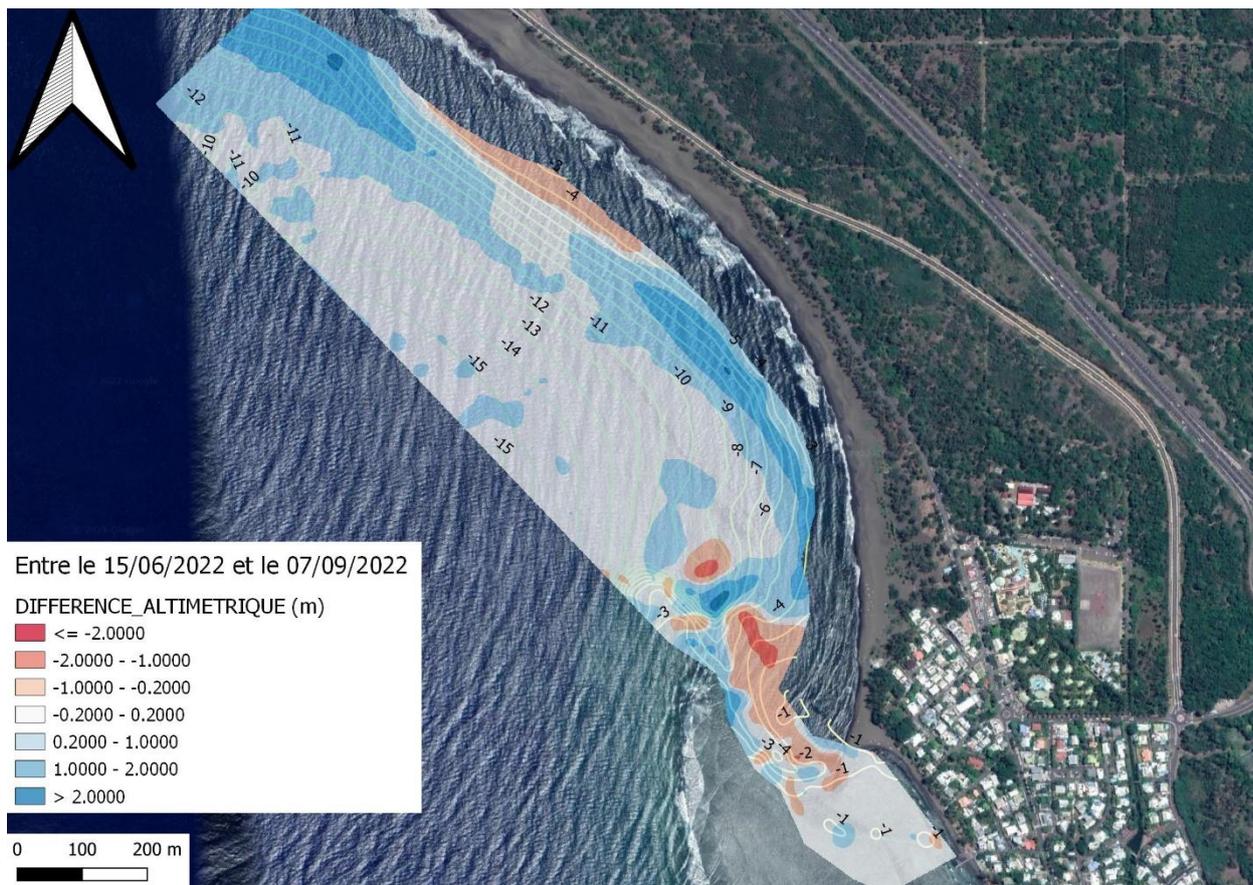
Figure 18 - Différence altimétrique entre la campagne du 15/06/2022 et celle du 07/09/2022 (ID OCEAN)

Si les houles de hauteurs significatives inférieures à 3 m montrent déjà des impacts sur la dynamique sédimentaire, les évolutions restent mesurées alors que pour des houles supérieures à 5 m on note de réels impacts négatifs avec des déplacements sédimentaires très importants vers le large.

Cette nouvelle technique n'a pas pu permettre un levé très proche de la plage et a montré des difficultés de mise en œuvre compte-tenu des conditions hydrodynamiques du site (houles fréquentes). Elle permet toutefois de mettre en évidence une mobilité sédimentaire vers le large pendant les épisodes de forte houle. Un levé ultérieur serait intéressant pour caractériser une éventuelle récupération naturelle du site pendant les périodes de houles plus modérées.

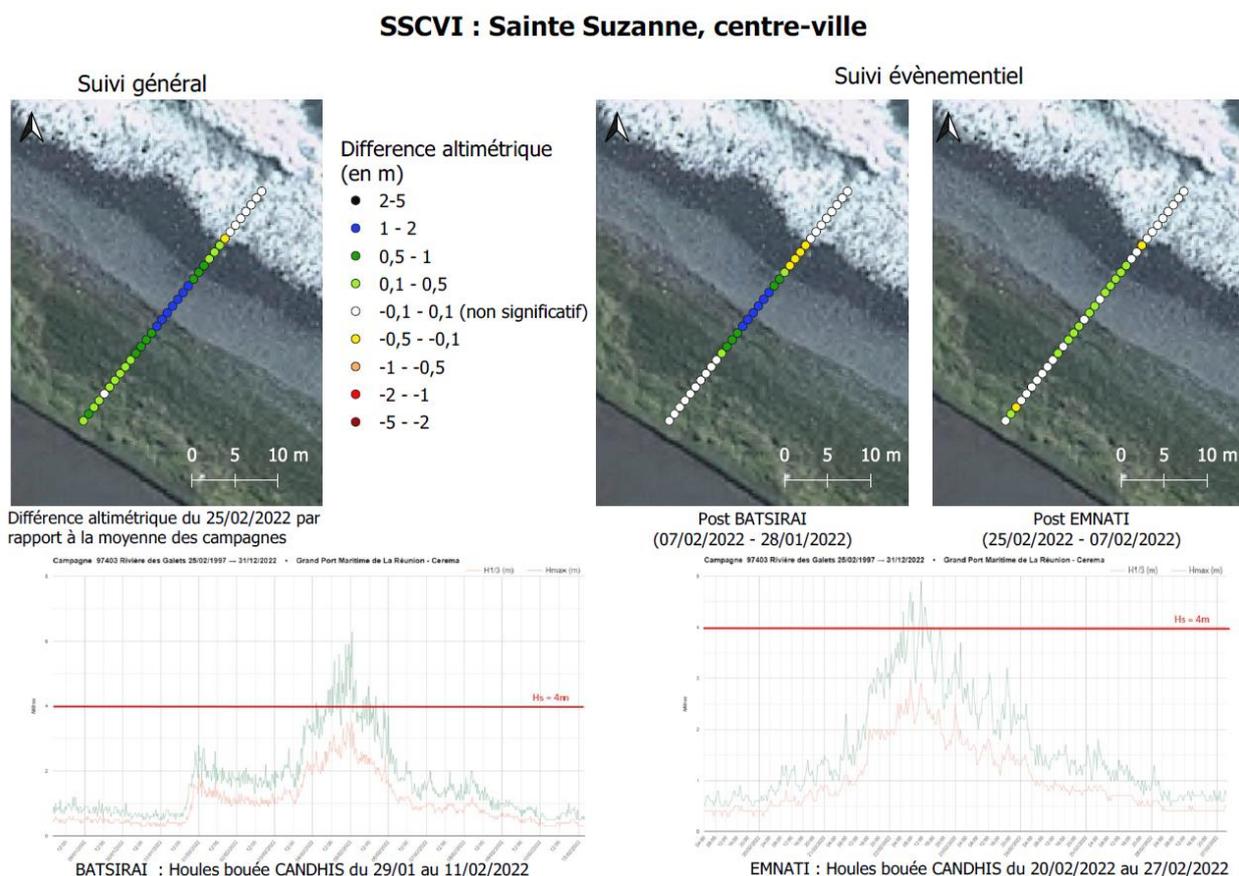
Figure 19 – Evolution du profil topographique de Sainte-Suzanne

Sur le secteur de Sainte-Suzanne par exemple, les houles liées aux épisodes dépressionnaires de BATSIRAI et EMNATI ont plutôt été bénéfiques avec un rehaussement du profil de plage pouvant dépasser 1 m (Figure 19). Ce rehaussement semble résulter d'un transfert de sédiments du bas de plage vers le haut de plage, probablement favorisé par des franchissements de la berme important pendant ces événements.

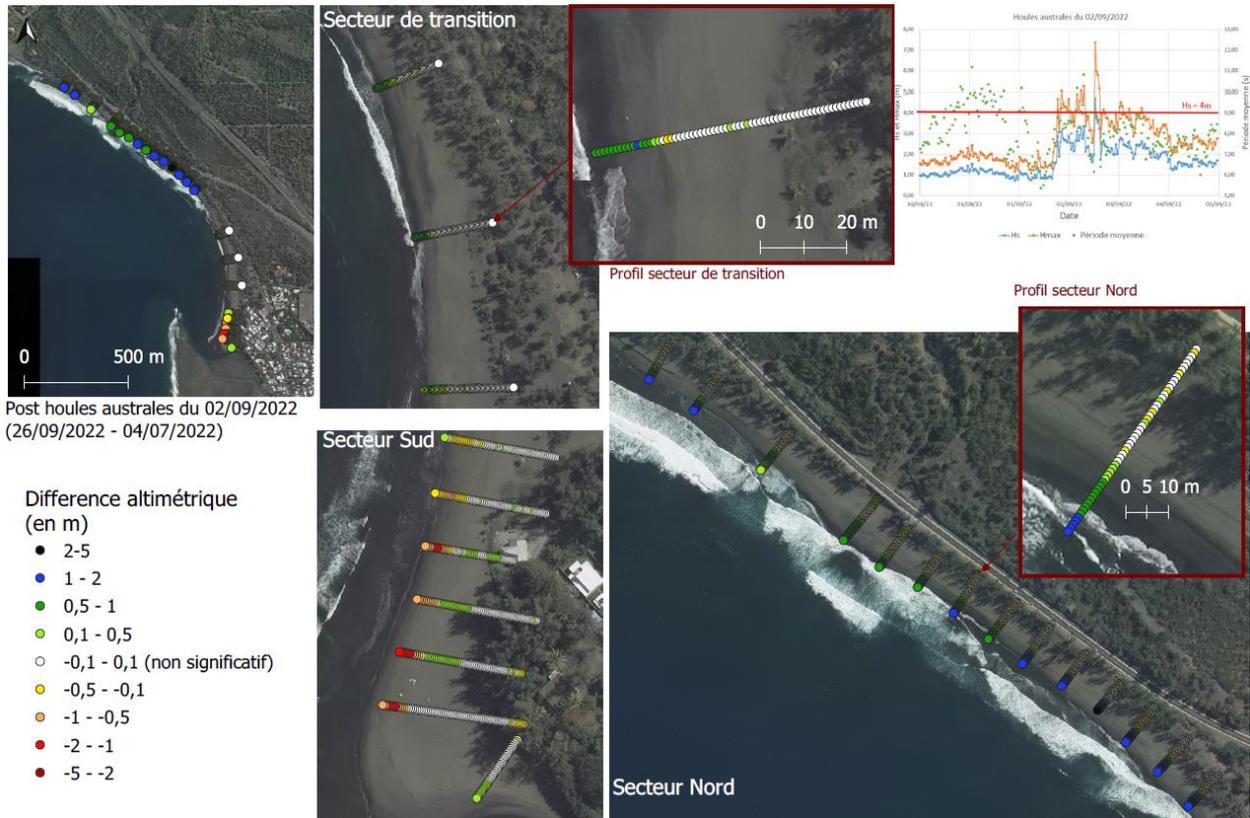
Figure 21 – Evolution topographique de la plage de l'Etang-Salé (faibles houles australes)

Suivi évènementiel : faibles houles australes

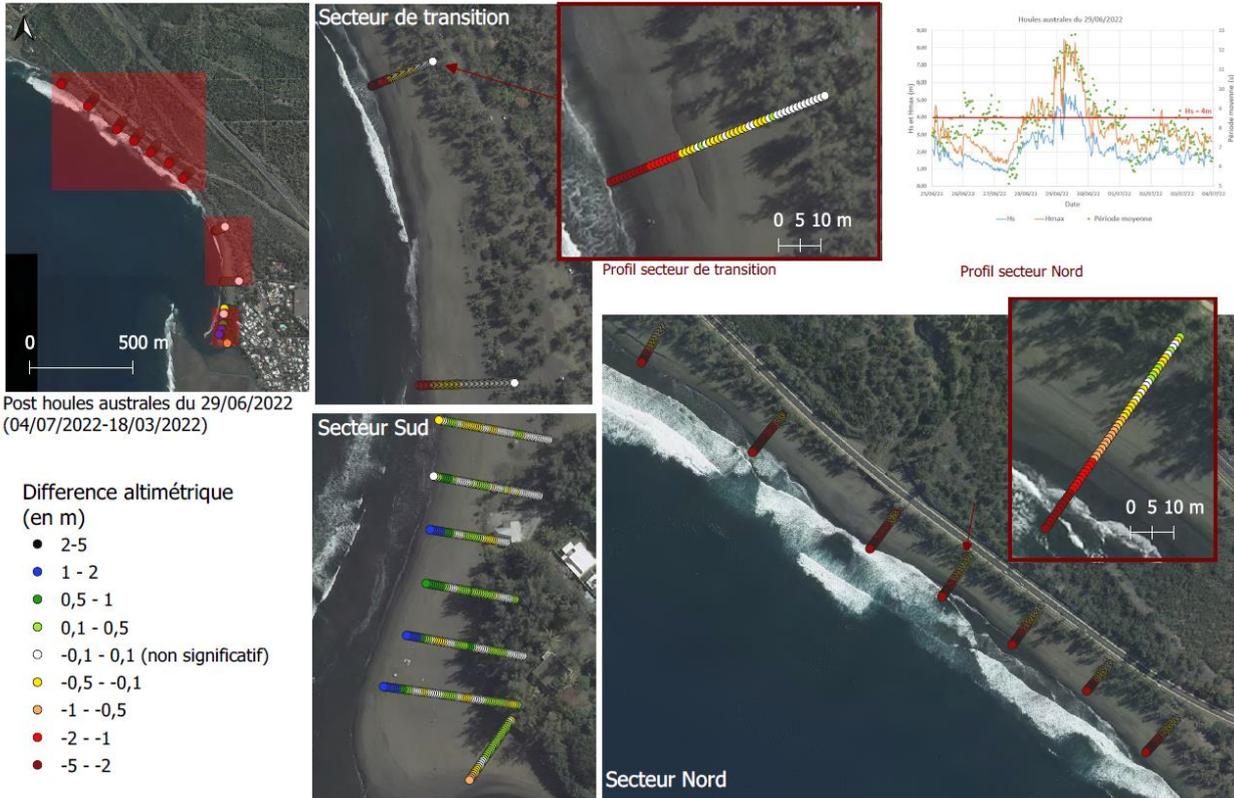
Figure 22 - Evolution topographique de la plage de l'Etang-Salé (fortes houles australes)

Suivi évènementiel : fortes houles australes

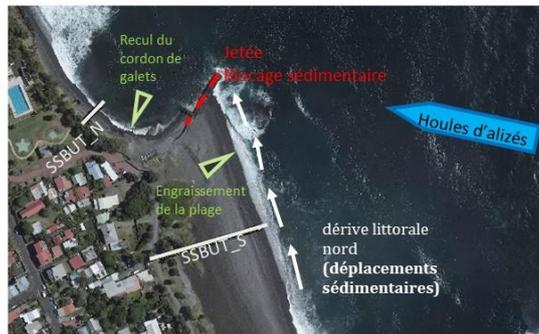
Différence altimétrique du profil par rapport à sa moyenne sur l'ensemble des campagnes (en m)

Le contexte post cyclonique de la dernière campagne a contribué à un apport important de sable au profil Nord mais le recul du cordon de galets est chronique. En effet la digue bloque l'arrivée du sable depuis le sud. Le profil Nord est donc classé comme dégradé. Le profil Sud est classé comme bon car il bénéficie de cet apport sédimentaire constant

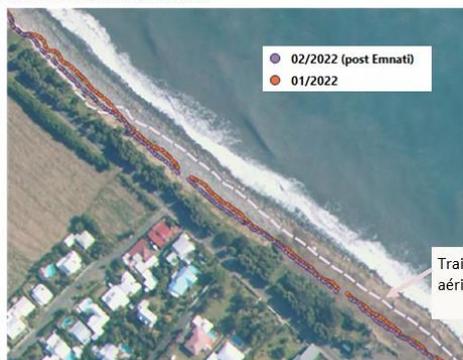
Le front de mer de Champ Borne est composé d'un cordon sédimentaire d'origine alluvionnaire et surmonté d'un talus artificiel (remblai). Ce dernier présente d'importantes falaises d'érosion suite à des événements extrêmes tels que des cyclones.
