Rapport d'expertise :

Problématique d'érosion côtière sur la plage de l'Etang-Salé au niveau de la Pointe des Sables

A		BRGM/RP-69862-FR
Ame		Avril 2020
Cadre de l'expertise :		
Appuis aux administrations		Appuis à la police de l'eau □
Catastrophe naturelle		Autres 🖂
Date de réalisation de l'exp	ertise	: 02/04/2020
Localisation géographique	du su	jet de l'expertise : Plage de
l'Etang-Salé Auteurs BRGM : R. Belon	hib-2 d7-hia	htb-2 h3a
Demandeur : Communauté	Interd	communale des Villes
Solidaires (CIVIS)

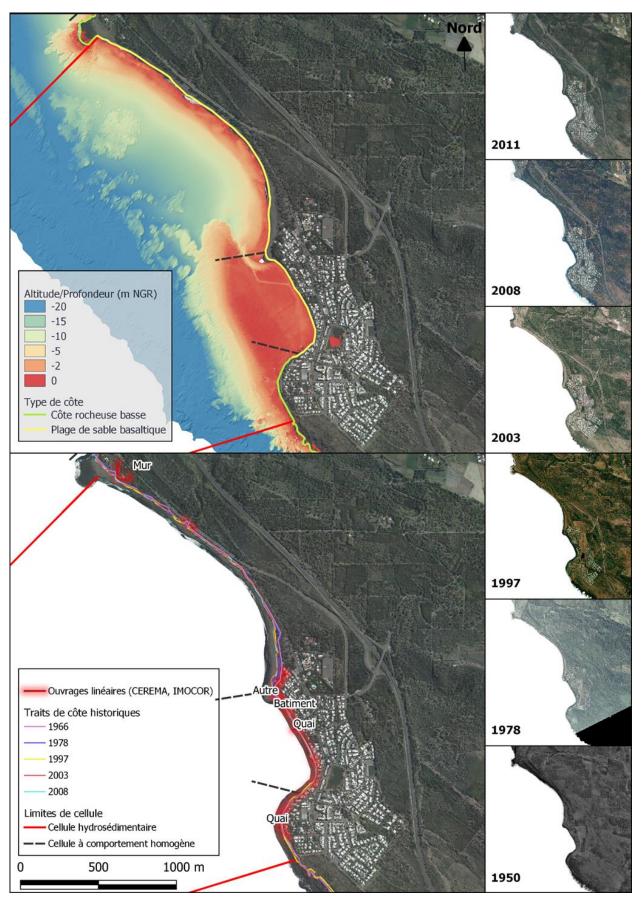
Illustration 4 – Géomorphologie du littoral concerné : bathymétrie de l'avant-côte (Litto3d, SHOM-IGN, en haut à gauche), typologie et historique de l'évolution du trait de côte (en bas à gauche) et photos aériennes de de 1950 à 2011 (à droite, source IGN)

Le littoral au Nord est surmonté d'un environnement dunaire avec en arrière du cordon la présence de la route nationale alors que le Bassin Pirogue est caractérisé par un haut de plage aménagé avec la présence de nombreuses habitations notamment (Illustration 4). L'Illustration 4 met en avant la géomorphologie du site avec notamment la typologie de la côte, la présence de la barrière récifale sur le Bassin Pirogue, la présence d'ouvrages, l'évolution de l'urbanisation entre 1950 et 2017.

Les seuls ouvrages présents qui peuvent affecter la dynamique sédimentaire se situent sur le Bassin Pirogue au Sud. Deux bâtiments sont localisés sur la Pointe des Sables à proximité du rivage (moins de 20 mètres) sur la limite de végétation.

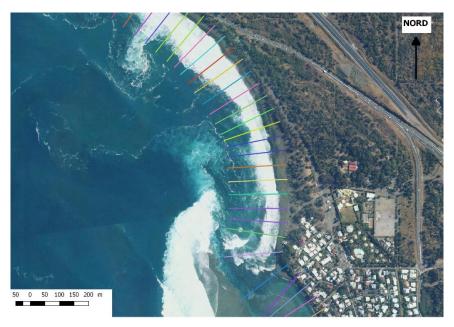
Illustration 5 - Implantation de transects sur le site d'étude

L'utilisation de l'extension d'ArcGis « DSAS » (Thieler *et al.*, 2009²) permet d'automatiser le calcul de l'évolution du trait de côte sur la période considérée. A partir d'une ligne de base (« théorique ») située en arrière de l'enveloppe de traits de côte, des transects sont générés à un intervalle prédéfini de 50 m dans ce cas d'étude (Illustration 5).

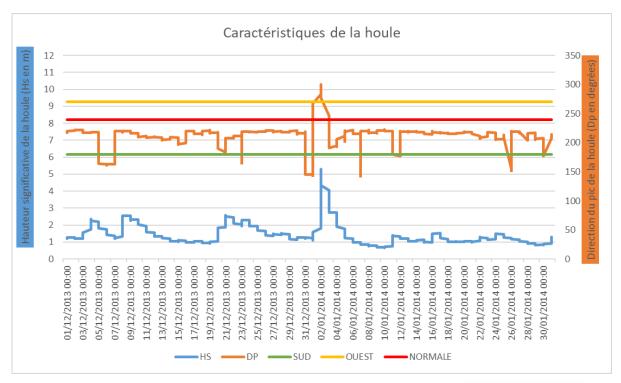
Illustration 11 – Caractéristiques de la houle au large de l'Etang-Salé (données http://umr-lops.org/marc)

Une analyse des conditions de houle sur la période allant du 14/12/2013 au 26/01/2014 (Illustration 11) a été menée et confrontée à l'évolution visuelle de la flèche sur la vase des images ©GoogleEarth. Cette période est caractérisée par trois épisodes de houle de hauteur significative comprise entre 2 et 3 m en provenance du Sud-Ouest principalement, puis d'un évènement plus

marqué dont la hauteur significative dépasse 5m autour du 02/01/2014 qui lui est de provenance du Nord-Ouest (Illustration 11).

Ce dernier évènement, le plus fort, qui correspond au passage du cyclone BEJISA (Illustration 12), est suivi d'un état de mer plutôt calme puisque les hauteurs significatives qui suivent ne dépassent pas 2 m.

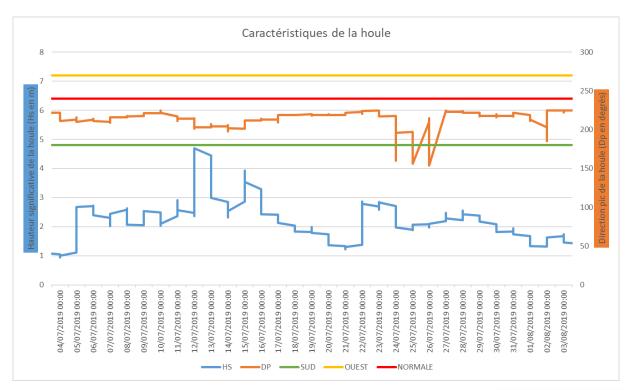
Illustration 14 - Caractéristiques de la houle entre le 04/07/2019 et le 03/08/2019 (données http://umr-lops.org/marc)

La première période est caractérisée par une houle dont la direction de provenance est de l'ordre 200° (Sud-Sud-Ouest) avec un pic de houle (Hs) estimé à 4,7 m (Illustration 14). Les images ©GoogleEarth qui encadrent cette période montre une modification de la morphologie de la flèche. En effet, elle semble se raccourcir de quelques mètres (5 m environ) et s'élargir de quelques dizaines de mètres (20 à 30 m) en se déplaçant vers le Nord (Illustration 15).

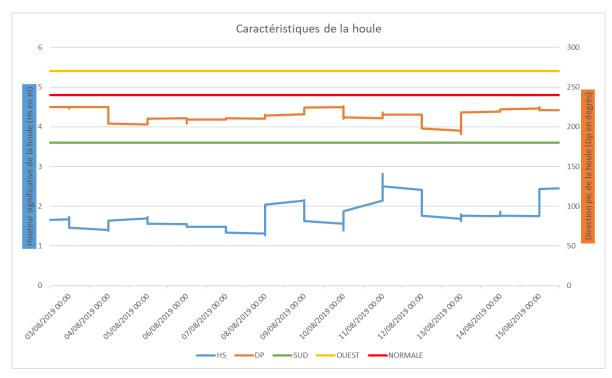
Illustration 16 - Caractéristiques de la houle entre le 03/08/2019 et le 15/08/2019 (données http://umr-lops.org/marc)

La période qui suit est caractérisée par la présence d'une houle de plus faible hauteur significative (Illustration 16, Hs =2,8 m) qui de ce fait ne semble pas faire évoluer la flèche de la même manière que lors de la période précédente. La flèche semble plutôt se creuser et s'étirer vers le Sud sans pour autant semble-t-il bénéficier d'apports sédimentaires (Illustration 17). Il est probable que cette évolution morphologique soit engendrée par la réfraction de la houle sur la barrière récifale qui tend à éroder l'extrémité de la flèche.

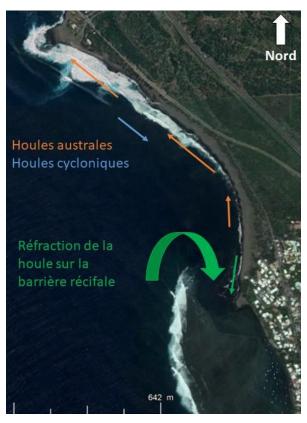
Illustration 18 - Synthèse des transits sédimentaires hypothétiques en lien avec les régime de houle

En résumé, l'évolution morphologique de la flèche sableuse est intimement liée aux conditions hydrodynamiques. Plusieurs hypothèses peuvent être émises sur le fonctionnement de la flèche sableuse :

- La flèche est alimentée en sédiments par des houles dont la direction de provenance serait comprise entre 240° et 330° et notamment les houles cycloniques lorsque le système dépressionnaire passe à l'Ouest de l'île;
- Les houles australes dont la hauteur significative serait suffisante (Hs estimé autour des 4 m) sont susceptibles de modifier la morphologie de la flèche en déplaçant les sédiments du Sud vers le Nord;
- Les houles australes de plus faible intensité joueraient un rôle d'érosion de la flèche par réfraction le long de la barrière récifale qui amènerait à un rétrécissement et un étirement de la flèche vers le Sud.

La mobilité de cette flèche, bien que probablement plus complexe, pourrait être synthétisée comme dans l'Illustration 18.
